Commune : ROQUEBRUNE-SUR-ARGENS

Rivière : La Garonne

Bd.des Agasses, le Castillon des Issambres #3

1Repère(s) sur
le site**GÉNÉRAL****Unité de gestion :** Méditerranée Est**Code :** GAR2018_S_53**Date de mise à jour :** 01/09/2021**Auteur :** Cerema Méditerranée

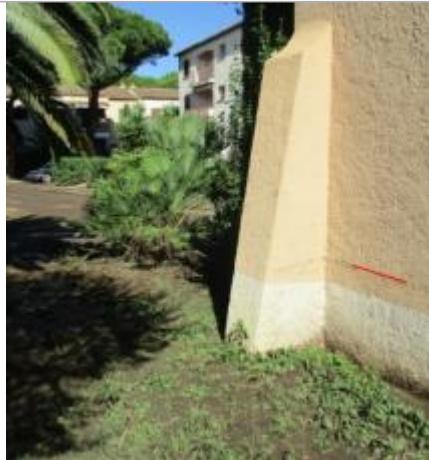
Commentaires : Angles des façades nord-ouest

Vue du site - photo DDTM83

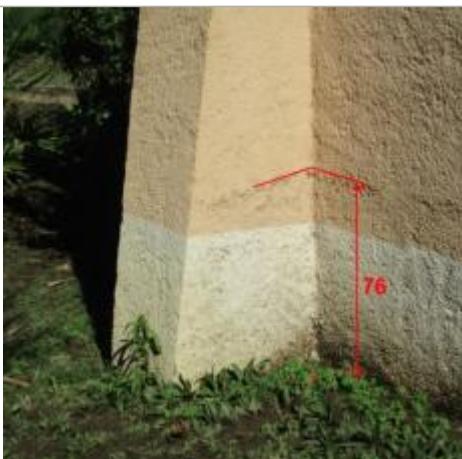
Nature du repère : Laisse d'inondation

Vue du repère - photo DDTM83

MARQUE**Maximum de l'inondation :** Oui**Visibilité :** Non renseigné**État du repère :** Disparu**Pérennité :** Aucune**Repère calculé :** Non renseigné**PHEC :** Non renseigné**SOURCE DE REPÉRAGE : RELEVÉS DE LAISSES DE CRUES SUITE À LA CRUE DE LA GARONNETTE DU 10 OCTOBRE 2018 - 12/10/2018****Type de repérage :** Campagne de terrain post-inondation
Organisme : DDTM 83**NIVELLEMENT INITIAL - 12/10/2018****Méthode :** Non renseigné**Organisme :** DDTM 83**Commentaires sur le niveling :** Précision 1 cm**Référence nivelée :** Autre type de référence**Description référence du repère :** Sol**Système altimétrique :** NGF IGN 1969 (système normal)**Différence entre le niveau d'eau et la référence (en m) :** 0.760 m
