Commune : <b>SAINTE-MAXIME</b> <b>Villa au n°28 sur RD8</b>	Rivière : <b>La Garonne</b>
<b>Commentaires :</b> Partie Est de la villa, intérieur		<b>1</b> Repère(s) sur le site

Unité de gestion : Méditerranée Est  
 Code : GAR2018\_S\_54      Date de mise à jour : 01/09/2021  
 Auteur : Cerema Méditerranée

<b>10 Octobre 2018</b> Nature de l'inondation : <b>Débordement de cours d'eau</b>	Altitude calculée de l'eau : <b>non déterminé</b> Nature du repère : <b>Laisse d'inondation</b>
<b>Commentaires :</b> Sol intérieur du dressing

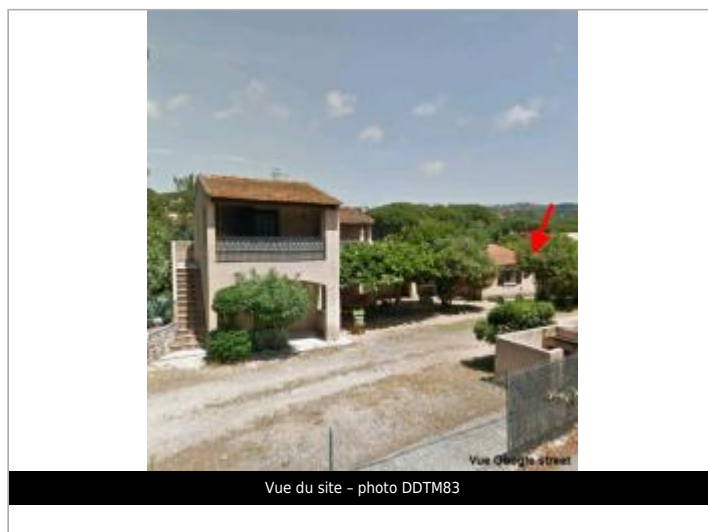
Maximum de l'inondation : Oui  
 Visibilité : Non renseigné      État du repère : Disparu  
 Pérennité : Aucune      Repère calculé : Non renseigné  
 PHEC : Non renseigné

Méthode : Non renseigné  
 Organisme : DDTM 83  
 Commentaires sur le nivellement : Précision 1 cm  
 Référence nivelée : Autre type de référence  
 Description référence du repère : Sol  
 Système altimétrique : NGF IGN 1969 (système normal)  
 Différence entre le niveau d'eau et la référence (en m) : 0.280 m
