Commune : **SAINTE-MAXIME****Villa au n°28 sur RD8**Rivière : **La Garonnette**

GÉNÉRAL**Unité de gestion** : Méditerranée Est

Code : GAR2018_S_54

Auteur : Cerema Méditerranée

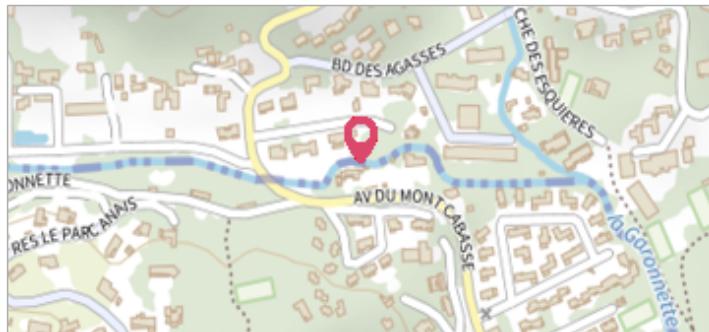
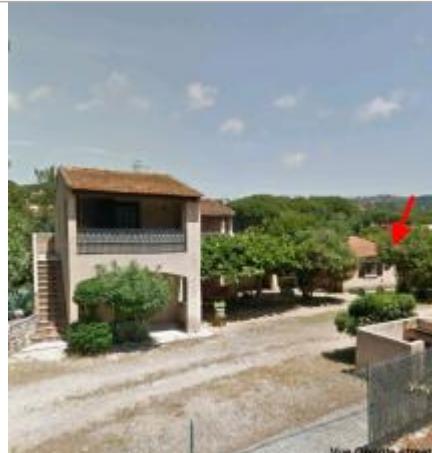
Vue du site - photo DDTM83

Commentaires : Partie Est de la villa, intérieur

**10 Octobre 2018**Nature de l'inondation : **Débordement de cours d'eau**Altitude calculée de l'eau : **non déterminé**Nature du repère : **Laisse d'inondation**

Commentaires : Sol intérieur du dressing

Différence entre le niveau d'eau et la référence (en m) : 0.280 m
