Commune : **SAINTE-MAXIME**Rivière : **La Garonne****Villa au n°28 sur RD8 #2****Commentaires** : Façade nord-ouest de la villa.**1**

**GÉNÉRAL****Unité de gestion** : Méditerranée Est**Code** : GAR2018\_S\_55**Date de mise à jour** : 01/09/2021**Auteur** : Cerema Méditerranée

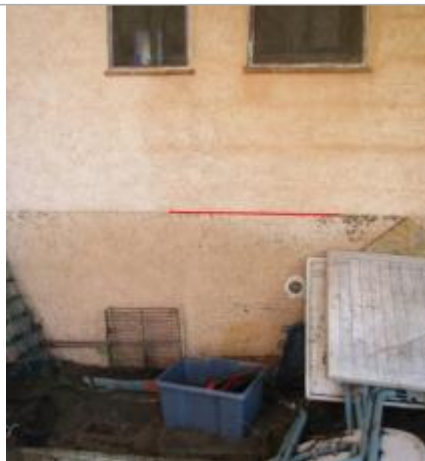
Vue du site - photo DDTM83

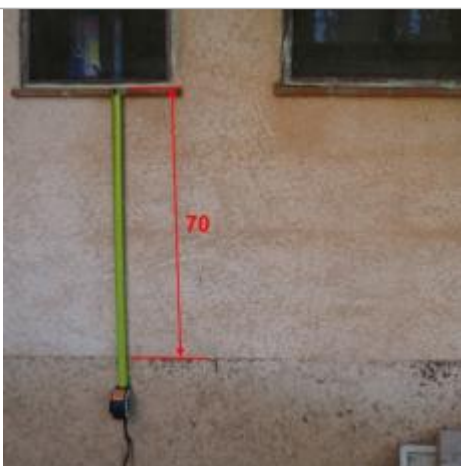
**MARQUE****Maximum de l'inondation** : Oui**Visibilité** : Non renseigné**État du repère** : Disparu**Pérennité** : Aucune**Repère calculé** : Non renseigné**PHEC** : Non renseigné**SOURCE DE REPÉRAGE : RELEVÉS DE LAISSES DE CRUES SUITE À LA CRUE DE LA GARONNETTE DU 10 OCTOBRE 2018 - 12/10/2018****Type de repérage** : Campagne de terrain post-inondation**Organisme(s)** : DDTM 83**NIVELLEMENT INITIAL - 12/10/2018****Méthode** : Non renseigné**Organisme** : DDTM 83**Commentaires sur le nivellement** : Précision 1 cm**Référence nivelée** : Autre type de référence**Description référence du repère** : Par rapport au bas de l'ouverture**Système altimétrique** : NGF IGN 1969 (système normal)**Différence entre le niveau d'eau et la référence (en m)** : -0.700 m

Vue du repère - photo DDTM83
