Commune : **SAINTE-MAXIME****Villa au n°28 sur RD8 #2**Rivière : **La Garonne**

Code : GAR2018_S_55

Code : GAR2018_R_55_1

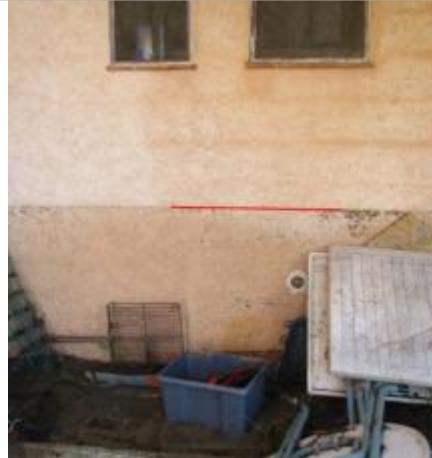
Commentaires : Façade nord-ouest de la villa.

Vue du site - photo DDTM83

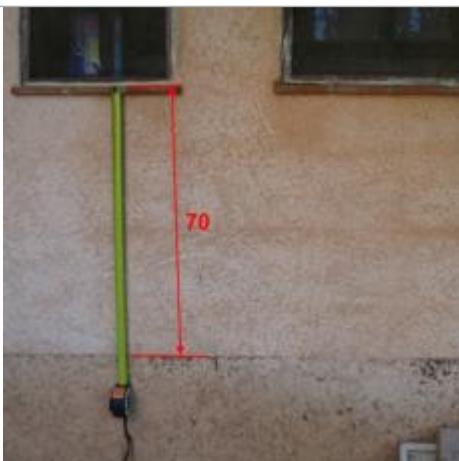
MARQUE**Maximum de l'inondation** : Oui**Visibilité** : Non renseigné**État du repère** : Disparu**Pérennité** : Aucune**Repère calculé** : Non renseigné**PHEC** : Non renseigné

Vue du repère - photo DDTM83

SOURCE DE REPÉRAGE : RELEVÉS DE LAISSES DE CRUES SUITE À LA CRUE DE LA GARONNETTE DU 10 OCTOBRE 2018 - 12/10/2018**Type de repérage** : Campagne de terrain post-inondation
Organisme : DDTM 83**NIVELLEMENT INITIAL - 12/10/2018****Méthode** : Non renseigné**Organisme** : DDTM 83**Commentaires sur le niveling** : Précision 1 cm**Référence nivélée** : Autre type de référence**Description référence du repère** : Par rapport au bas de l'ouverture**Système altimétrique** : NGF IGN 1969 (système normal)**Différence entre le niveau d'eau et la référence (en m)** : -0.700 m
