Commune : **SAINTE-MAXIME**

Rivière : **La Garonne**

Villa au n°28 sur RD8 #2

Code : GAR2018_S_55

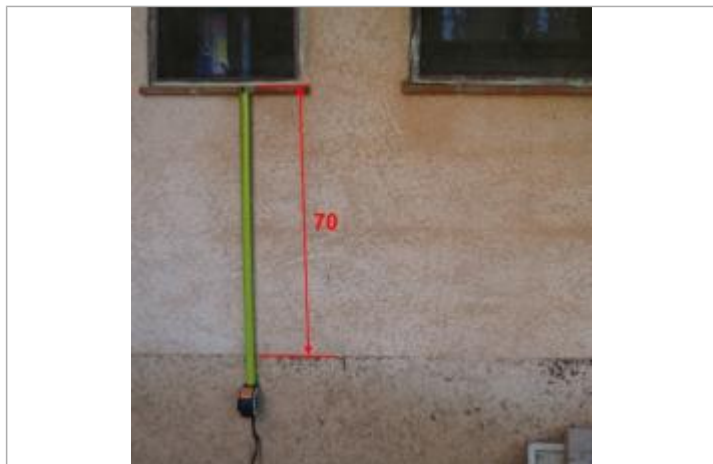
Nature du repère : **Laisse d'inondation**

Description référence du repère : Par rapport au bas de l'ouverture

Différence entre le niveau d'eau et la référence (en m) : -0.700 m

Vue du repère - photo DDTM83
