Commune : <b>SAINT-MAXIME</b>	Rivière : <b>La Garonne</b>
<b>Villa au n°24 sur RD8</b>		
<b>Commentaires :</b> Sur mur baie vitrée extérieure	<b>1</b>	
Repère(s) sur le site

**Code :** GAR2018\_S\_56

**Code :** GAR2018\_R\_56\_1

#### SOURCE DE REPÉRAGE : RELEVÉS DE LAISSES DE CRUES SUITE À LA CRUE DE LA GARONNETTE DU 10 OCTOBRE 2018 - 12/10/2018

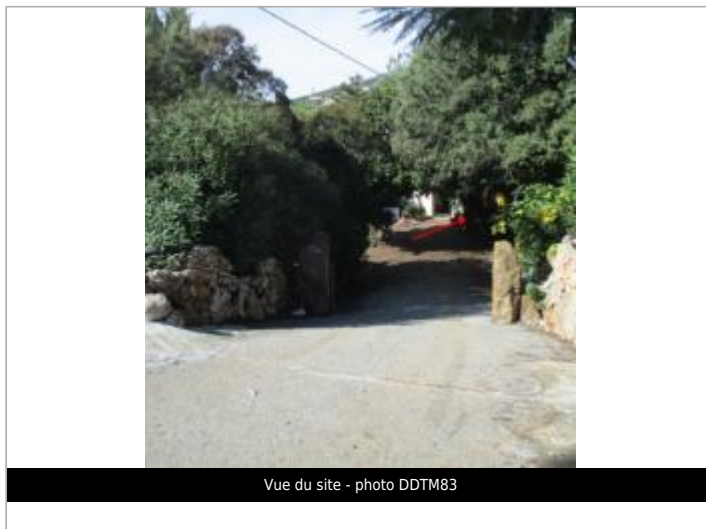
<b>10 Octobre 2018</b>	Altitude calculée de l'eau : <b>non déterminé</b>
Nature de l'inondation : <b>Débordement de cours d'eau</b>		Nature du repère : <b>Laisse d'inondation</b>

**Maximum de l'inondation :** Oui

**État du repère :** Disparu

**Description référence du repère :** Sol

**Différence entre le niveau d'eau et la référence (en m) :** 0.610 m
