Commune : SAINTE-MAXIME

Domaine Beau Rivage sur RD8 Villa n° 11

Rivière : La Garonne

GÉNÉRAL**Unité de gestion :** Méditerranée Est**Code :** GAR2018_S_57**Date de mise à jour :** 01/09/2021**Auteur :** Cerema Méditerranée

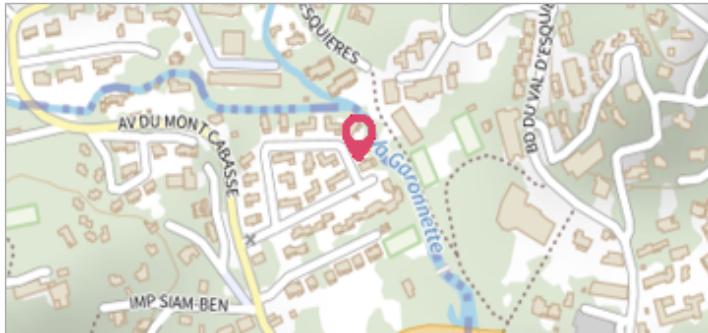
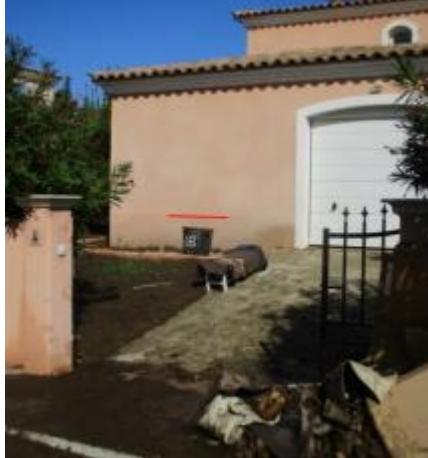
Commentaires : Façade

Vue du site - photo DDTM83

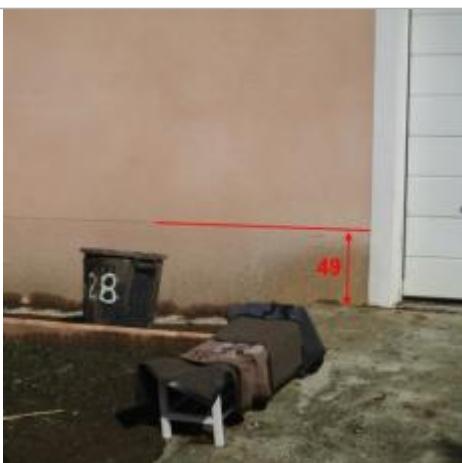
Nature du repère : Laisse d'inondation

Vue du repère - photo DDTM83

MARQUE**Maximum de l'inondation :** Oui**Visibilité :** Non renseigné**Pérennité :** Aucune**PHEC :** Non renseigné**État du repère :** Disparu**Repère calculé :** Non renseigné**SOURCE DE REPÉRAGE : RELEVÉS DE LAISSES DE CRUES SUITE À LA CRUE DE LA GARONNETTE DU 10 OCTOBRE 2018 - 12/10/2018****Type de repérage :** Campagne de terrain post-inondation
Organisme : DDTM 83**NIVELLEMENT INITIAL - 12/10/2018****Méthode :** Non renseigné**Organisme :** DDTM 83**Commentaires sur le niveling :** Précision 1 cm**Référence nivelée :** Autre type de référence**Description référence du repère :** Sol au niveau du garage**Système altimétrique :** NGF IGN 1969 (système normal)**Différence entre le niveau d'eau et la référence (en m) :** 0.490 m
