Commune : **SAINTE-MAXIME**

Rivière : **La Garonne**

## Domaine Beau Rivage sur RD8 Villa n° 11

Code : GAR2018\_S\_57

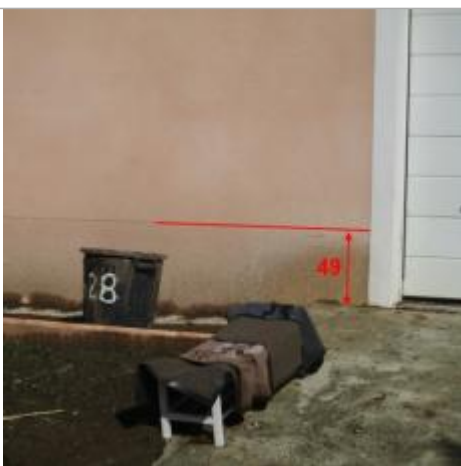
Nature du repère : **Laisse d'inondation**

Description référence du repère : Sol au niveau du garage

Différence entre le niveau d'eau et la référence (en m) : 0.490 m

Vue du repère - photo DDTM83
