Commune : **SAINTE-MAXIME**

Rivière : **La Garonne**

Domaine Beau Rivage sur RD8 Villa n° 9

Code : GAR2018_S_58

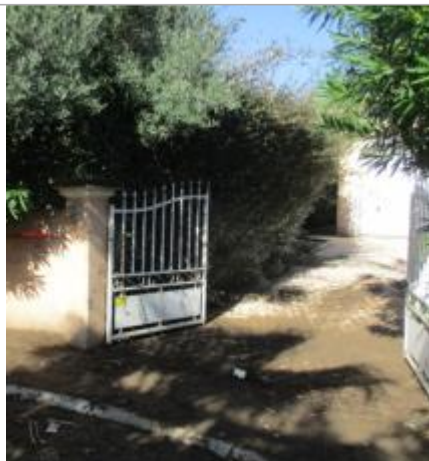
Commentaires : Pilier gauche en entrant du portail entrée

Vue du site - photo DDTM83

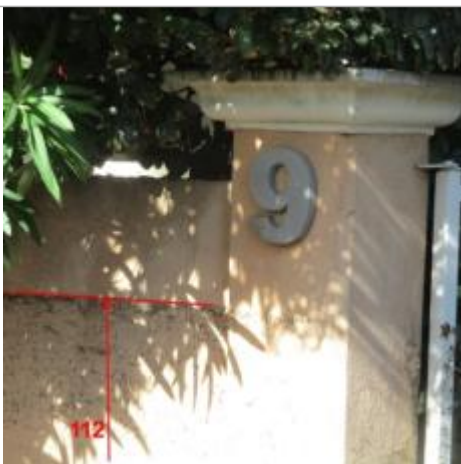
Code : GAR2018_R_58_1

Nature du repère : **Laisse d'inondation**

Vue du repère - photo DDTM83

État du repère : Disparu

Description référence du repère : Sol

Différence entre le niveau d'eau et la référence (en m) : 1.120 m
