Commune : **SAINTE-MAXIME**Rivière : **La Garonne****Domaine Beau Rivage sur RD8 Villa n° 5****Commentaires** : Porte d'entrée façade ouest**1** Repère(s) sur le site**GÉNÉRAL****Unité de gestion** : Méditerranée Est**Code** : GAR2018_S_62**Date de mise à jour** : 01/09/2021**Auteur** : Cerema Méditerranée

**10 Octobre 2018**Nature de l'inondation : **Débordement de cours d'eau**Altitude calculée de l'eau : **non déterminé**Nature du repère : **Laisse d'inondation****GÉNÉRAL****Code** : GAR2018_R_62_1**Date de mise à jour** :**Auteur** : Cerema Méditerranée

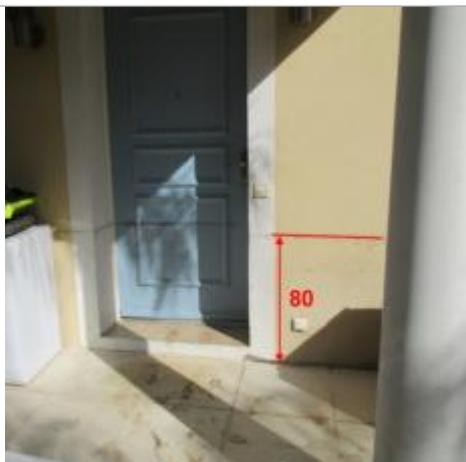
MARQUE**Maximum de l'inondation** : Oui**Visibilité** : Non renseigné**État du repère** : Disparu**Pérennité** : Aucune**Repère calculé** : Non renseigné**PHEC** : Non renseigné**SOURCE DE REPÉRAGE : RELEVÉS DE LAISSES DE CRUES SUITE À LA CRUE DE LA GARONNETTE DU 10 OCTOBRE 2018 - 12/10/2018****Type de repérage** : Campagne de terrain post-inondation**Organisme** : DDTM 83**NIVELLEMENT INITIAL - 12/10/2018****Méthode** : Non renseigné**Organisme** : DDTM 83**Commentaires sur le nivellement** : Précision 1 cm**Référence nivelée** : Autre type de référence**Description référence du repère** : Sol**Système altimétrique** : NGF IGN 1969 (système normal)**Différence entre le niveau d'eau et la référence (en m)** : 0.800 m

Vue du repère - photo DDTM83
