Commune : **SAINTE-MAXIME**Rivière : **La Garonne****Domaine Beau Rivage sur RD8 Villa n° 5****Commentaires** : Porte d'entrée façade ouest**1**

GÉNÉRAL**Unité de gestion** : Méditerranée Est**Code** : GAR2018_S_62**Date de mise à jour** : 01/09/2021**Auteur** : Cerema Méditerranée

**10 octobre 2018**Nature de l'inondation : **Débordement de cours d'eau**Altitude calculée de l'eau : **non déterminé**Nature du repère : **Laisse d'inondation****GÉNÉRAL****Code** : GAR2018_R_62_1**Date de mise à jour** :**Auteur** : Cerema Méditerranée

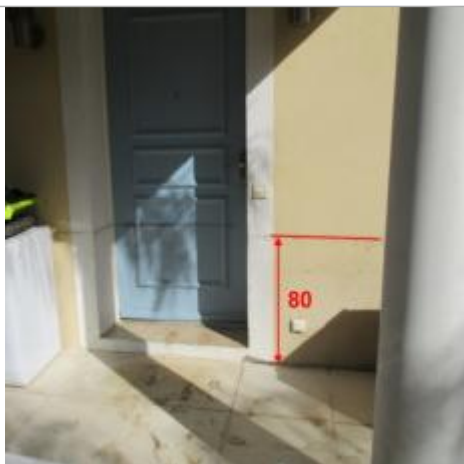
MARQUE**Maximum de l'inondation** : Oui**Visibilité** : Non renseigné**État du repère** : Disparu**Pérennité** : Aucune**Repère calculé** : Non renseigné**PHEC** : Non renseigné**SOURCE DE REPÉRAGE : RELEVÉS DE LAISSES DE CRUES SUITE À LA CRUE DE LA GARONNETTE DU 10 OCTOBRE 2018 - 12/10/2018****Type de repérage** : Campagne de terrain post-inondation**Organisme(s)** : DDTM 83**NIVELLEMENT INITIAL - 12/10/2018****Méthode** : Non renseigné**Organisme** : DDTM 83**Commentaires sur le nivellement** : Précision 1 cm**Référence nivelée** : Autre type de référence**Description référence du repère** : Sol**Système altimétrique** : NGF IGN 1969 (système normal)**Différence entre le niveau d'eau et la référence (en m)** : 0.800 m

Vue du repère - photo DDTM83
