Commune : **SAINTE-MAXIME****Domaine Beau Rivage sur RD8 Villa n° 16**Rivière : **La Garonnette**

Code : GAR2018_S_63

Code : GAR2018_R_63_1

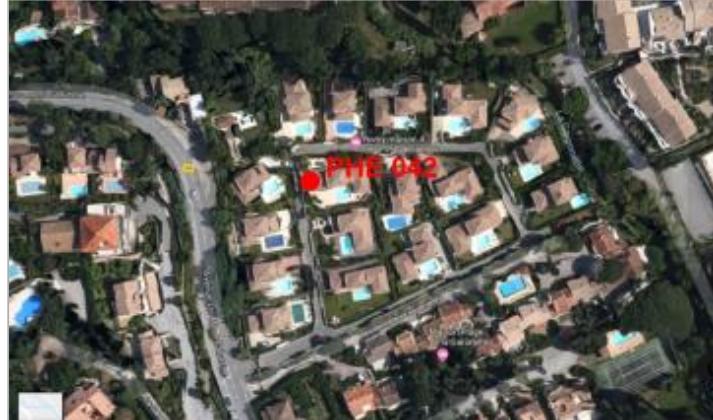
Commentaires : Intérieur du garage

MARQUE**Maximum de l'inondation** : Oui**Visibilité** : Non renseigné**Pérennité** : Aucune**PHEC** : Non renseigné**État du repère** : Disparu**Repère calculé** : Non renseigné**SOURCE DE REPÉRAGE : RELEVÉS DE LAISSES DE CRUES SUITE À LA CRUE DE LA GARONNETTE DU 10 OCTOBRE 2018 - 12/10/2018****Type de repérage** : Campagne de terrain post-inondation
Organisme : DDTM 83**NIVELLEMENT INITIAL - 12/10/2018****Méthode** : Non renseigné**Organisme** : DDTM 83**Commentaires sur le nivelllement** : Précision 1 cm**Référence nivellée** : Autre type de référence**Système altimétrique** : NGF IGN 1969 (système normal)**Différence entre le niveau d'eau et la référence (en m)** : 0.360 m
