Commune : **SAINTE-MAXIME** | Rivière : **La Garonne**

Domaine Beau Rivage sur RD8 Villa n° 16

Unité de gestion : Méditerranée Est
 Code : GAR2018_S_63 Date de mise à jour : 01/09/2021
 Auteur : Cerema Méditerranée

Code : GAR2018_R_63_1 Date de mise à jour : 02/09/2021
 Auteur : Cerema Méditerranée

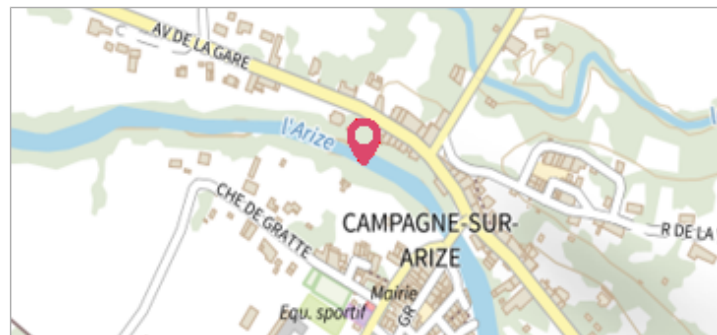
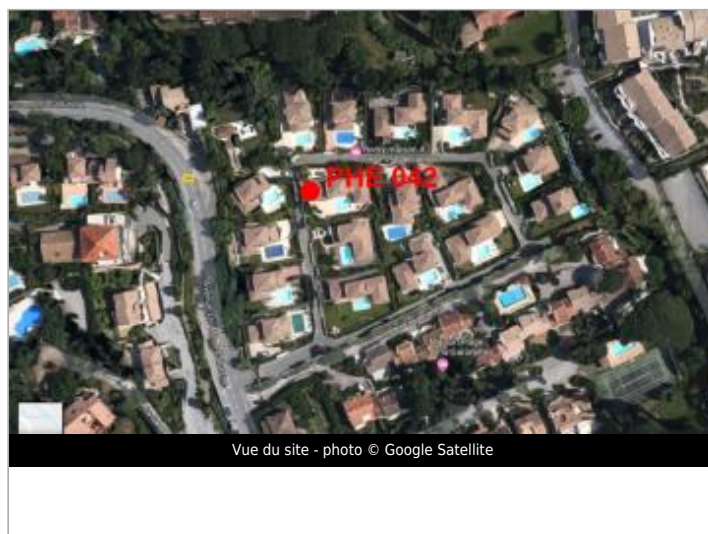
Commentaires : Intérieur du garage

Nature de l'inondation : **Débordement de cours d'eau** Nature du repère : **Laisse d'inondation**

Maximum de l'inondation : Oui
 Visibilité : Non renseigné État du repère : Disparu
 Pérennité : Aucune Repère calculé : Non renseigné
 PHEC : Non renseigné

Méthode : Non renseigné
 Organisme : DDTM 83
 Commentaires sur le nivellement : Précision 1 cm
 Référence nivelée : Autre type de référence
 Système altimétrique : NGF IGN 1969 (système normal)
 Différence entre le niveau d'eau et la référence (en m) : 0.360 m
