Commune : **SAINTE-MAXIME**Rivière : **La Garonne****Domaine Beau Rivage sur RD8Villa n° 14 (villa « Rêve »)****Commentaires :** Porte du garage façade ouest**1**

**GÉNÉRAL****Unité de gestion :** Méditerranée Est**Code :** GAR2018\_S\_64**Date de mise à jour :** 01/09/2021**Auteur :** Cerema Méditerranée

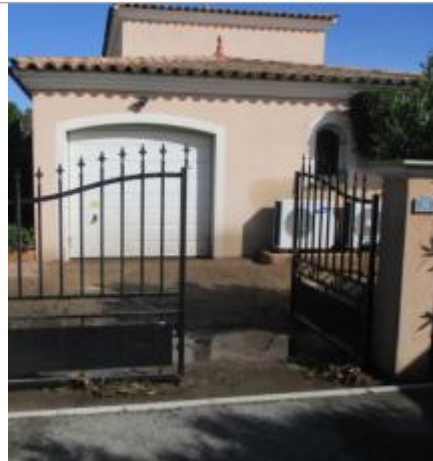
Vue du site - photo DDTM83

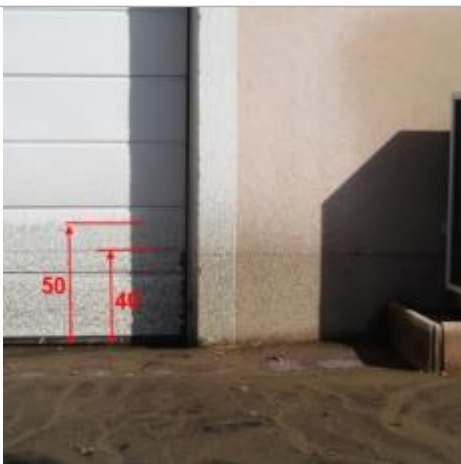
**MARQUE****Maximum de l'inondation :** Oui**Visibilité :** Non renseigné**État du repère :** Disparu**Pérennité :** Aucune**Repère calculé :** Non renseigné**PHEC :** Non renseigné**SOURCE DE REPÉRAGE : RELEVÉS DE LAISSES DE CRUES SUITE À LA CRUE DE LA GARONNETTE DU 10 OCTOBRE 2018 - 12/10/2018****Type de repérage :** Campagne de terrain post-inondation**Organisme :** DDTM 83**NIVELLEMENT INITIAL - 12/10/2018****Méthode :** Non renseigné**Organisme :** DDTM 83**Commentaires sur le nivellement :** Deux marques sont visibles, l'une à 40cm marquée, l'autre à 50 cm, plus diffuse.**Référence nivelée :** Autre type de référence**Description référence du repère :** Sol**Système altimétrique :** NGF IGN 1969 (système normal)**Différence entre le niveau d'eau et la référence (en m) :** 0.500 m

Vue du repère - photo DDTM83
