Commune : **SAINTE-MAXIME** | Rivière : **La Garonne**

**RD8 / Les Esqueriades villa n°6 « Côté Sud »**

**Unité de gestion** : Méditerranée Est  
**Code** : GAR2018\_S\_67      **Date de mise à jour** : 01/09/2021  
**Auteur** : Cerema Méditerranée

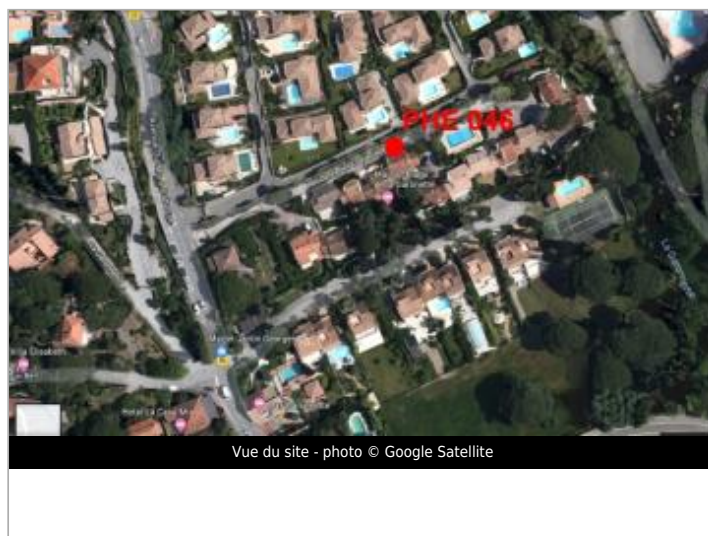
**Commentaires** : Intérieur porte d'entrée

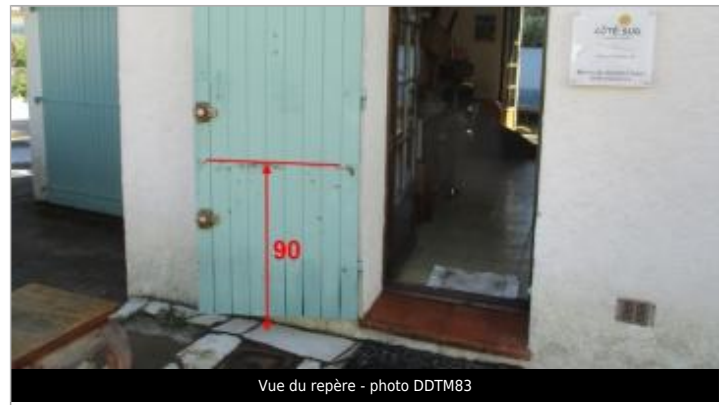
**Commentaires** : Marque à l'intérieur de la porte d'entrée

**Maximum de l'inondation** : Oui  
**Visibilité** : Non renseigné      **État du repère** : Disparu  
**Pérennité** : Aucune      **Repère calculé** : Non renseigné  
**PHEC** : Non renseigné

**Méthode** : Non renseigné  
**Organisme** : DDTM 83  
**Référence nivelée** : Autre type de référence  
**Description référence du repère** : Sol  
**Système altimétrique** : NGF IGN 1969 (système normal)  
**Différence entre le niveau d'eau et la référence (en m)** : 0.900 m
