Commune : SAINTE-MAXIME

RD8 / Les Esqueriades villa n° 11

Code : GAR2018_S_70

SOURCE DE REPÉRAGE : RELEVÉS DE LAISSES DE CRUES SUITE À LA CRUE DE LA GARONNETTE DU 10 OCTOBRE 2018 - 12/10/2018

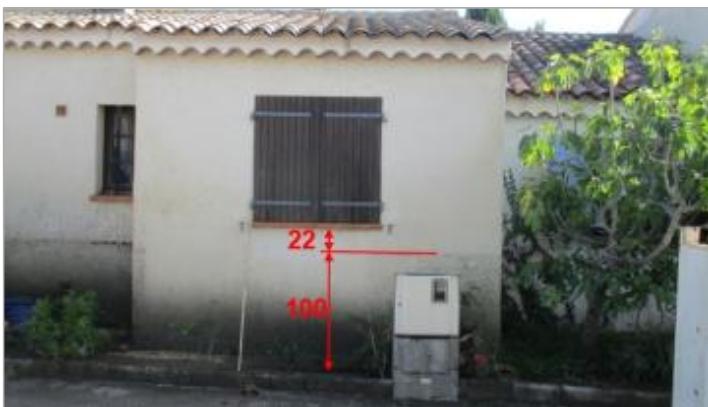
Vue du repère - photo DDTM83

Commentaires : Sous la fenêtre de la façade nord

Nature du repère : Laisse d'inondation

État du repère : Disparu

Commentaires sur le nivellation : 22 cm sous la fenêtre ou 1m au dessus du sol

Description référence du repère : Margelle de la fenêtre

Différence entre le niveau d'eau et la référence (en m) : -0.220 m
