Commune : ROQUEBRUNE-SUR-ARGENS

## Chemin des Esquières #1

Rivière : La Garonnette

Commentaires : Mur devant terrasse

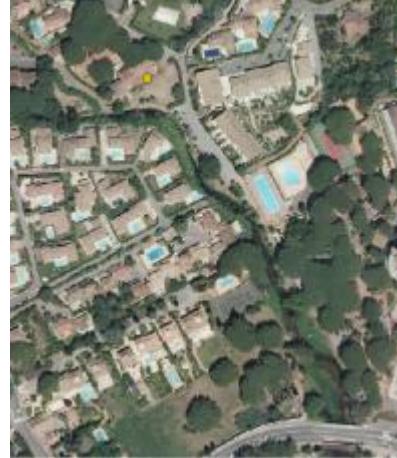
**10 Octobre 2018**Nature de l'inondation : **Débordement de cours d'eau**Altitude calculée de l'eau : **3.825 m**Nature du repère : **Laisse d'inondation****Commentaires :** Traces humides et fines brindilles déposées sur le mur de la terrasse, bonne fiabilité.
