Commune : ROQUEBRUNE-SUR-ARGENS

## Chemin des Esquières #3

Commentaires : Mur - Ruisseau des Esquières

**Unité de gestion :** Méditerranée Est**Code :** GAR2018\_S\_6**Date de mise à jour :** 02/09/2021**Auteur :** Cerema Méditerranée

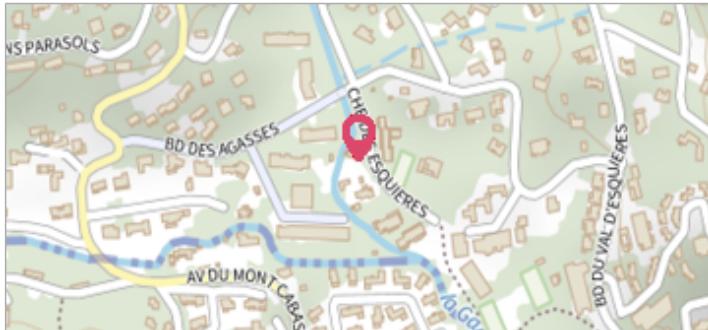
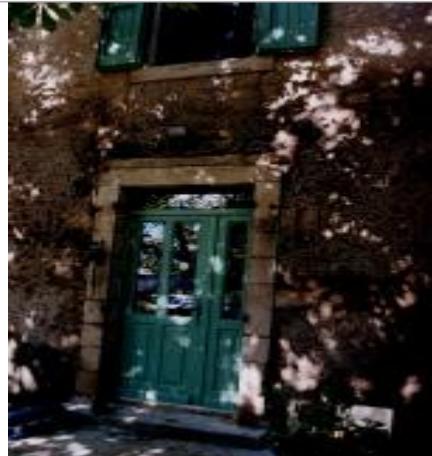
Vue du site - Photo © DDTM83

**10 Octobre 2018**Nature de l'inondation : **Débordement de cours d'eau**Altitude calculée de l'eau : **4.235 m**Nature du repère : **Laisse d'inondation****Commentaires :** Traces humides et fines brindilles déposées sur le mur de clôture, bonne fiabilité, maximum de la crue entre 22h30 à 23h.

**Maximum de l'inondation :** Oui**Visibilité :** Non renseigné**État du repère :** Disparu**Pérennité :** Aucune**Repère calculé :** Non renseigné**PHEC :** Non renseigné
