Commune : **ROQUEBRUNE-SUR-ARGENS****102 chemin des Esquières****Commentaires** : Clôture canisses et grillage - Ruisseau des Esquières**1** Repère(s) sur le site**GÉNÉRAL****Unité de gestion** : Méditerranée Est**Code** : GAR2018\_S\_7**Date de mise à jour** : 02/09/2021**Auteur** : Cerema Méditerranée

**10 Octobre 2018**Altitude calculée de l'eau : **5.832 m**Nature de l'inondation : **Débordement de cours d'eau**Nature du repère : **Laisse d'inondation****Commentaires** : Piquet du grillage de clôture, bonne fiabilité, pic de crue entre 20h30 et 22h.**GÉNÉRAL****Code** : GAR2018\_R\_7\_1**Date de mise à jour** :**Auteur** : Cerema Méditerranée

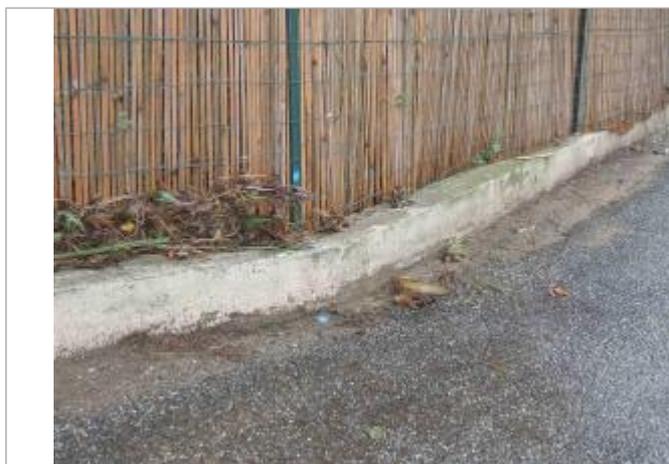
Vue du repère - Photo © CCGST

**MARQUE****Maximum de l'inondation** : Oui**Visibilité** : Non renseigné**État du repère** : Disparu**Pérennité** : Aucune**Repère calculé** : Non renseigné**PHEC** : Non renseigné
