Commune : **SAINTE-MAXIME**

Rivière : **La Garonne**

## 92-112 chemin de la rivière

### SOURCE DE REPÉRAGE : RELEVÉS DE LAISSES DE CRUES SUITE À LA CRUE DE LA GARONNETTE DU 10 OCTOBRE 2018 - 11/10/2018

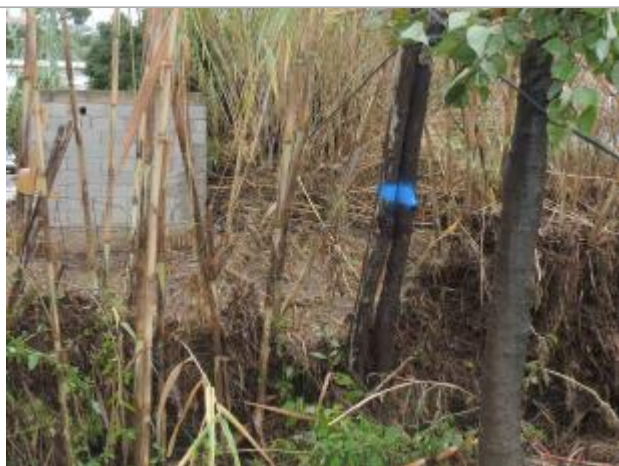
Vue du repère - Photo © CCGST

**Commentaires :** Repère bleu sur le piquet en bois qui est le support du grillage et du câble électrique qui traverse le cours d'eau de RD en RG, fiabilité moyenne .
