Commune : **ROQUEBRUNE-SUR-ARGENS**Rivière : **La Garonne****Chemin centre de locations saisonnières #2****Commentaires :** Mur**1**

GÉNÉRAL**Unité de gestion :** Méditerranée Est**Code :** GAR2018_S_2**Date de mise à jour :** 02/09/2021**Auteur :** Cerema Méditerranée

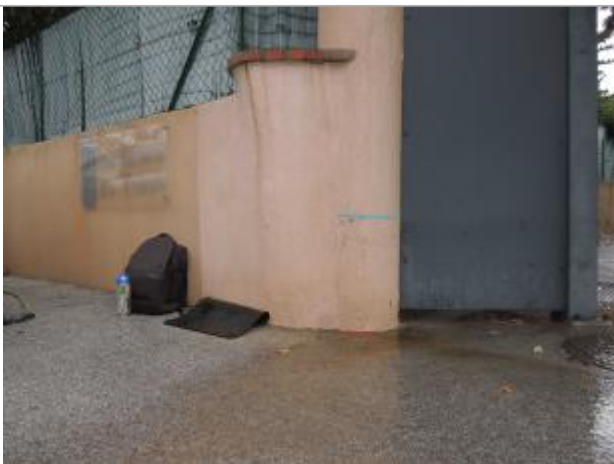
**10 Octobre 2018**Altitude calculée de l'eau : **3.287 m**Nature de l'inondation : **Débordement de cours d'eau**Nature du repère : **Laisse d'inondation****Commentaires :** Traces humides et fines brindilles déposées sur le mur, bonne fiabilité.**GÉNÉRAL****Code :** GAR2018_R_2_1**Date de mise à jour :****Auteur :** Cerema Méditerranée

Vue du repère - Photo © CCGST
