Commune : **ROQUEBRUNE-SUR-ARGENS****102 chemin des Esquières****Commentaires :** Clôture canisses et grillage – Ruisseau des Esquières**1**

**GÉNÉRAL****Unité de gestion :** Méditerranée Est**Code :** GAR2018\_S\_7**Date de mise à jour :** 02/09/2021**Auteur :** Cerema Méditerranée

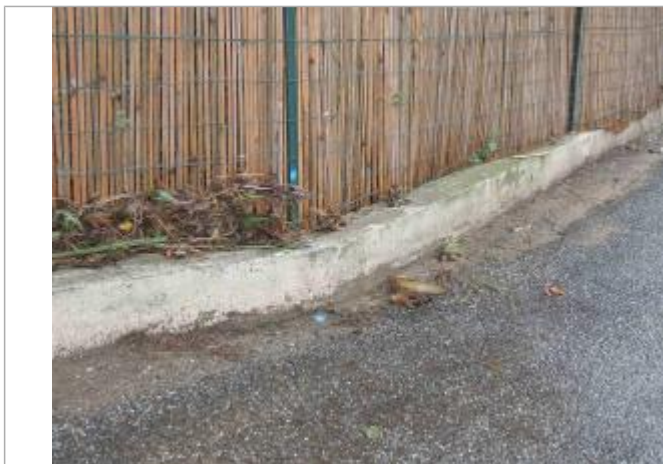
**10 Octobre 2018**Altitude calculée de l'eau : **5.832 m**Nature de l'inondation : **Débordement de cours d'eau**Nature du repère : **Laisse d'inondation****Commentaires :** Piquet du grillage de clôture, bonne fiabilité, pic de crue entre 20h30 et 22h.**GÉNÉRAL****Code :** GAR2018\_R\_7\_1**Date de mise à jour :****Auteur :** Cerema Méditerranée

Vue du repère - Photo © CCGST
