Commune : LAROQUE

**Hôtel de Ville**

**GÉNÉRAL****Unité de gestion :** Méditerranée Ouest**Code :** DDTM\_S\_34128-001**Date de mise à jour :** 16/10/2017**Auteur :** DDTM34

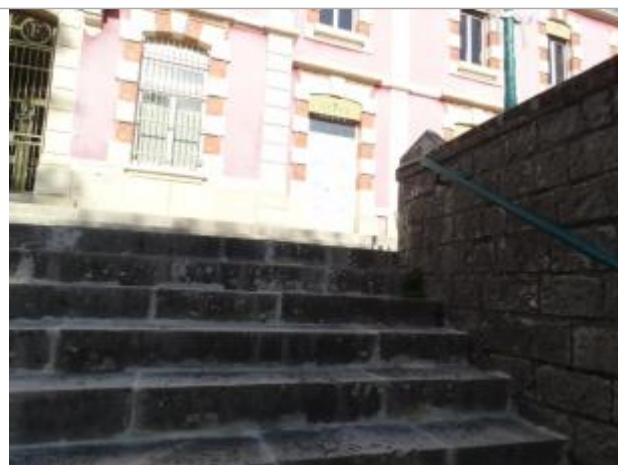
3ème marche en partant du haut

**MARQUE****Maximum de l'inondation :** Oui**Visibilité :** Non**État du repère :** Disparu**PHEC :** Non**Repère calculé :** Non**L'EAU EST ARRIVÉE JUSQU'À LA 3EME MARCHE EN PARTANT DU HAUT - 26/10/2021****Méthode :** Nivellement direct**Référence nivélée :** Marque d'inondation**Description référence du repère :** 3eme marche en partant du haut**Système altimétrique :** NGF IGN 1969 (système normal)**Altitude de la référence (en m) :** 141.710 m**Différence entre le niveau d'eau et la référence (en m) :** 0.000 m**Altitude calculée de l'eau (en m) :** 141.71 m
