Commune : **TARTAS**

Rivière : **La Midouze**

## Quai de la Midouze

**Code :** GAD\_MID\_S\_002

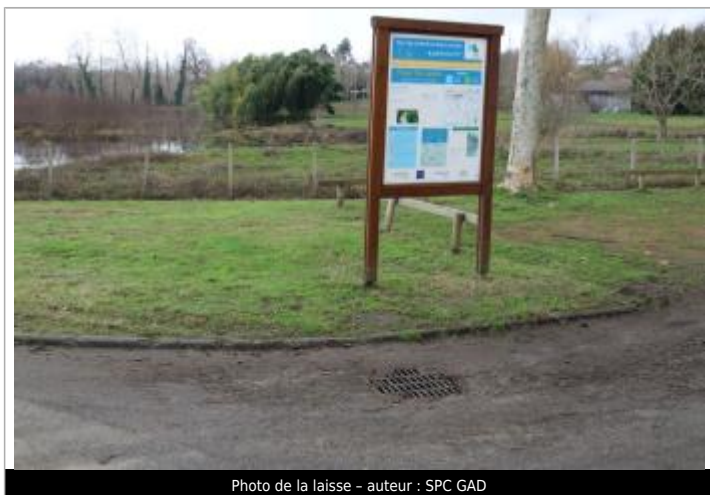
Altitude calculée de l'eau : **15.44 m**

Nature du repère : **Laisse d'inondation**

**Commentaires :** rd aval po - fiabilité de la laisse : Très bonne

Photo de la laisse - auteur : SPC GAD
