Commune : CARCARES-SAINTE-CROIX

Carcarès-Sainte-Croix #1

Rivière : La Midouze

GÉNÉRAL**Unité de gestion :** Gironde-Adour-Dordogne**Code :** GAD_MID_S_004**Date de mise à jour :** 16/11/2021**Auteur :** SPC GAD

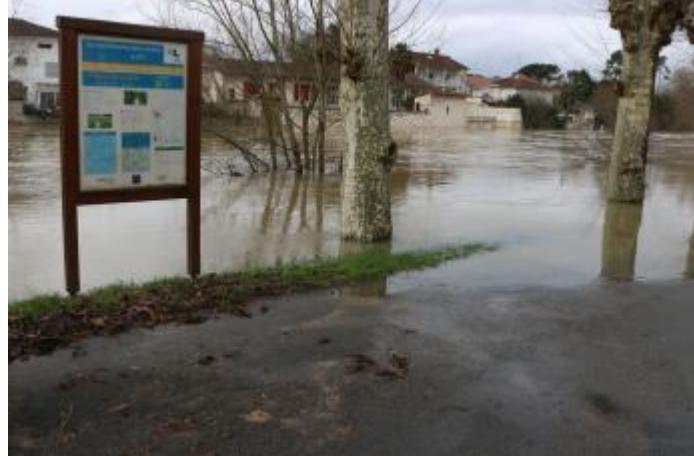
Photo du site - auteur : SPC GAD

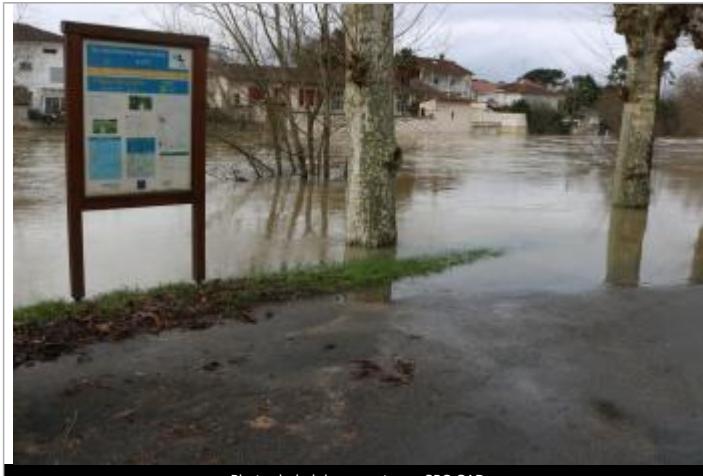
**Décembre 2019**Nature de l'inondation : **Débordement de cours d'eau**Altitude calculée de l'eau : **16.57 m**Nature du repère : **Laisse d'inondation****Commentaires :** traces - fiabilité de la laisse : Très bonne**GÉNÉRAL****Code :** GAD_MID_R_004_1**Date de mise à jour :****Auteur :** SPC GAD

MARQUE**Maximum de l'inondation :** Oui**Visibilité :** Non**État du repère :** Disparu**Pérennité :** Aucune**Repère calculé :** Non renseigné**PHEC :** Non renseigné

Photo de la laisse - auteur : SPC GAD
