Commune : **CARCARES-SAINTE-CROIX**Rivière : **La Midouze****Route de la Midouze #1****1** Repère(s) sur le site**GÉNÉRAL****Unité de gestion :** Gironde-Adour-Dordogne**Code :** GAD_MID_S_007**Date de mise à jour :** 16/11/2021**Auteur :** SPC GAD

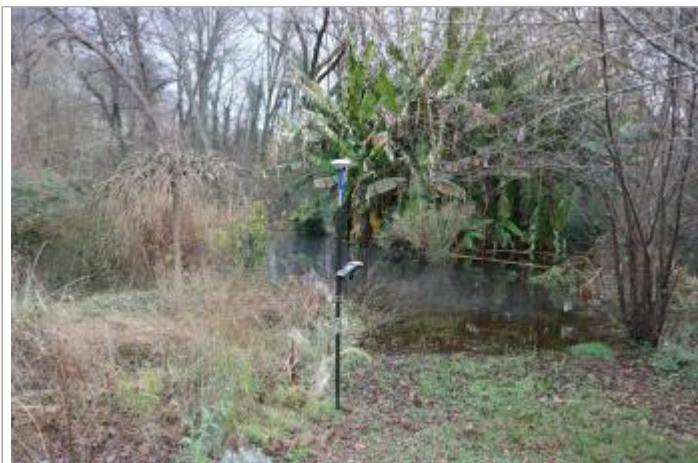
Photo du site - auteur : SPC GAD

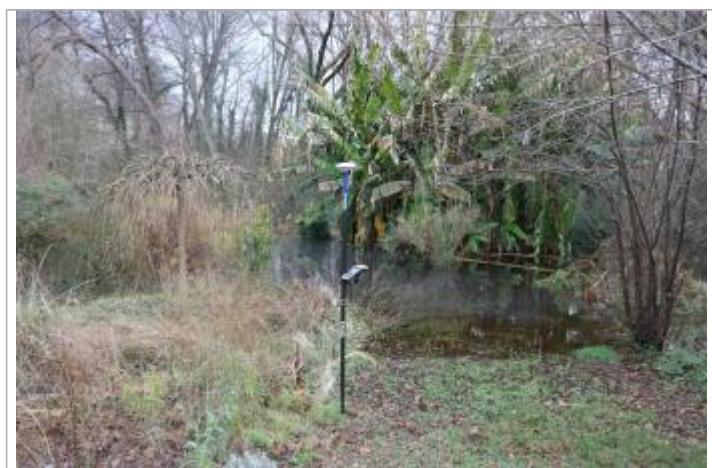
Nature de l'inondation : **Débordement de cours d'eau**Altitude calculée de l'eau : **17.25 m**Nature du repère : **Laisse d'inondation****Commentaires :** trace cham - fiabilité de la laisse : Moyenne**GÉNÉRAL****Code :** GAD_MID_R_007_1**Date de mise à jour :****Auteur :** SPC GAD

MARQUE**Maximum de l'inondation :** Oui**Visibilité :** Non**État du repère :** Disparu**Pérennité :** Aucune**Repère calculé :** Non renseigné**PHEC :** Non renseigné**SOURCE DE REPÉRAGE : RELEVÉS DE LAISSES SUITE À LA CRUE DE DÉCEMBRE 2019 SUR LE BASSIN DE LA MIDOUZE - 18/12/2019****Type de repérage :** Campagne de terrain post-inondation**Organisme(s) :** SPC Gironde - Adour - Dordogne**NIVELLEMENT GPS - 17/12/2019****Méthode :** GPS**Organisme :** SPC Gironde - Adour - Dordogne**Commentaires sur le nivellement :** précision de la mesure GPS : bonne**Référence nivelée :** Marque d'inondation**Système altimétrique :** NGF IGN 1969 (système normal)**Altitude de la référence (en m) :** 17.250 m**Altitude calculée de l'eau (en m) :** 17.25

Photo de la laisse - auteur : SPC GAD
