Commune : **CARCARES-SAINTE-CROIX**

Rivière : **La Midouze**

Route de la Midouze #2

Code : GAD_MID_S_008

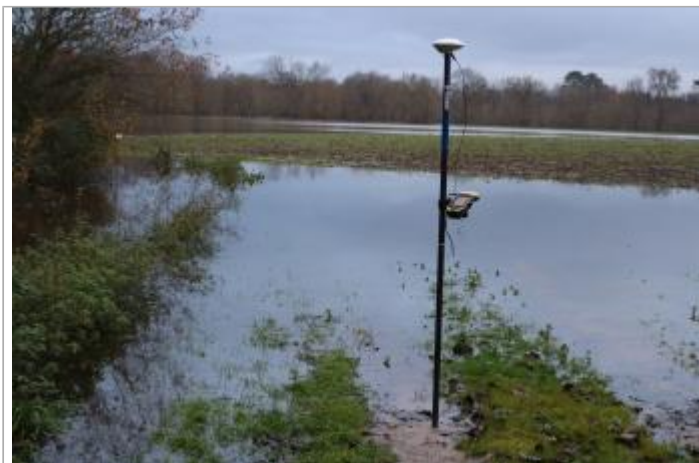
Photo du site - auteur : SPC GAD

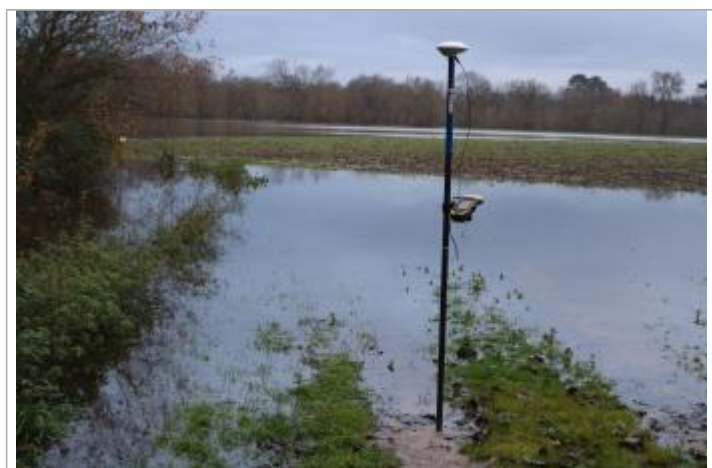
Altitude calculée de l'eau : **16.9 m**

Nature du repère : **Laisse d'inondation**

Commentaires : trace cham - fiabilité de la laisse : Très bonne

Photo de la laisse - auteur : SPC GAD
