Commune : CARCARES-SAINTE-CROIX

## Route de la Midouze #2

Rivière : La Midouze

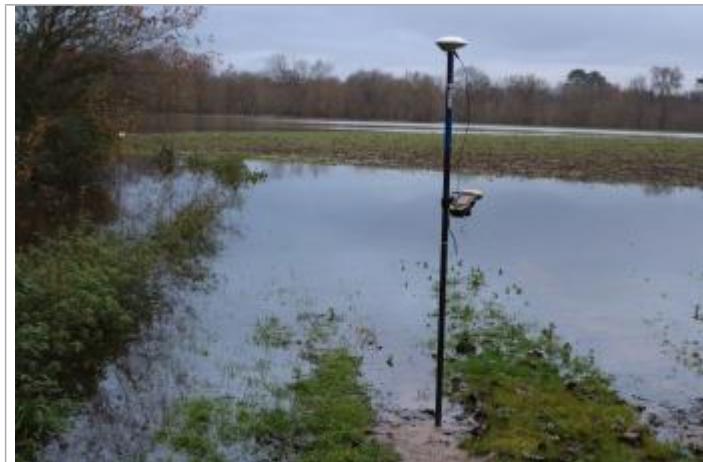
Photo de la laisse - auteur : SPC GAD

**Décembre 2019****Nature de l'inondation :** Débordement de cours d'eau**Altitude calculée de l'eau :** **16.9 m****Nature du repère :** Laisse d'inondation**Commentaires :** trace cham - fiabilité de la laisse : Très bonne**GÉNÉRAL****Code :** GAD\_MID\_R\_008\_1**Date de mise à jour :****Auteur :** SPC GAD

**MARQUE****Maximum de l'inondation :** Oui**Visibilité :** Non**État du repère :** Disparu**Pérennité :** Aucune**Repère calculé :** Non renseigné**PHEC :** Non renseigné
