Commune : CARCARES-SAINTE-CROIX

Route de la Midouze #3

Rivière : La Midouze

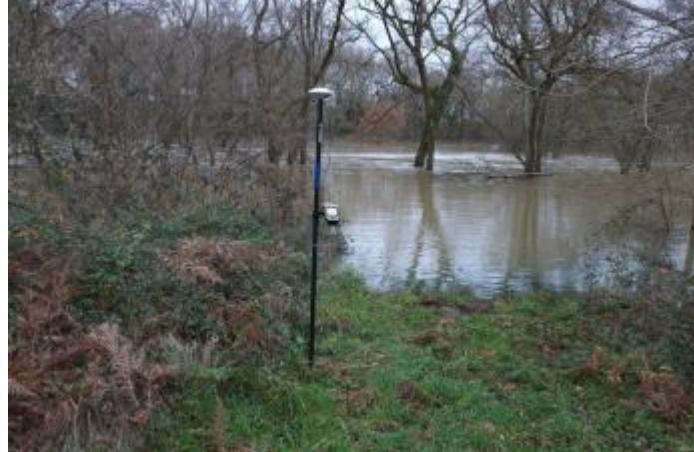
Photo du site - auteur : SPC GAD

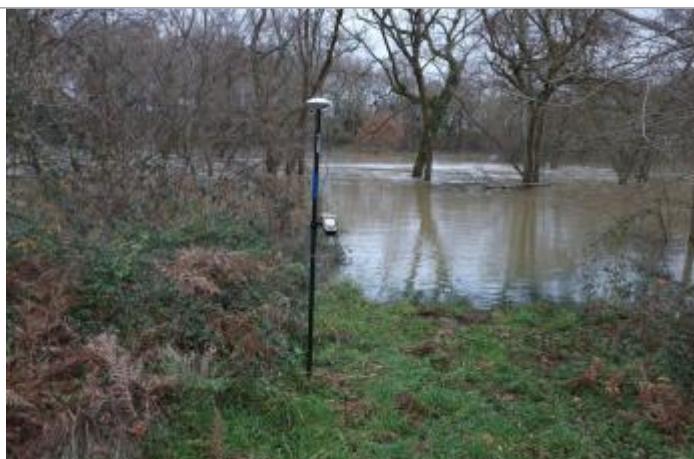
**Décembre 2019**Nature de l'inondation : **Débordement de cours d'eau****Commentaires :** trace cham - fiabilité de la laisse : Très bonneAltitude calculée de l'eau : **17.44 m**Nature du repère : **Laisse d'inondation****GÉNÉRAL****Code :** GAD_MID_R_009_1**Date de mise à jour :****Auteur :** SPC GAD

MARQUE**Maximum de l'inondation :** Oui**Visibilité :** Non**État du repère :** Disparu**Pérennité :** Aucune**Repère calculé :** Non renseigné**PHEC :** Non renseigné**SOURCE DE REPÉRAGE : RELEVÉS DE LAISSES SUITE À LA CRUE DE DÉCEMBRE 2019 SUR LE BASSIN DE LA MIDOUZE - 18/12/2019****Type de repérage :** Campagne de terrain post-inondation**Organisme :** SPC Gironde - Adour - Dordogne**NIVELLEMENT GPS - 17/12/2019****Méthode :** GPS**Organisme :** SPC Gironde - Adour - Dordogne**Commentaires sur le nivelllement :** précision de la mesure GPS : bonne**Référence nivellée :** Marque d'inondation**Système altimétrique :** NGF IGN 1969 (système normal)**Altitude de la référence (en m) :** 17.440 m**Altitude calculée de l'eau (en m) :** 17.44

Photo de la laisse - auteur : SPC GAD
