Commune : **CARCARES-SAINTE-CROIX**Rivière : **La Midouze****Route de la Midouze #3****1** Repère(s) sur le site**GÉNÉRAL****Unité de gestion :** Gironde-Adour-Dordogne**Code :** GAD_MID_S_009**Date de mise à jour :** 16/11/2021**Auteur :** SPC GAD

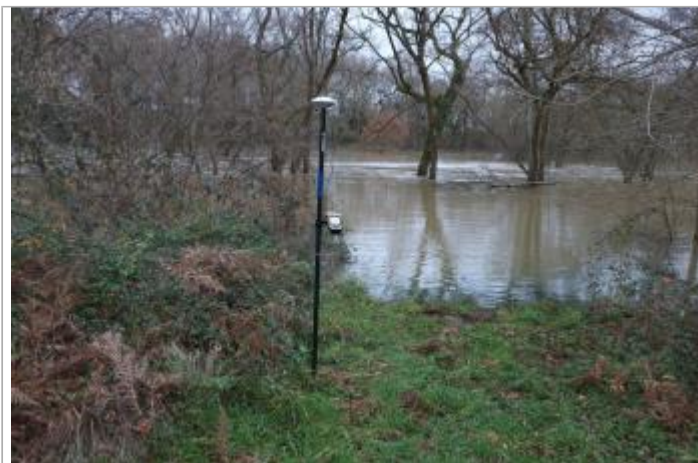
Photo du site - auteur : SPC GAD

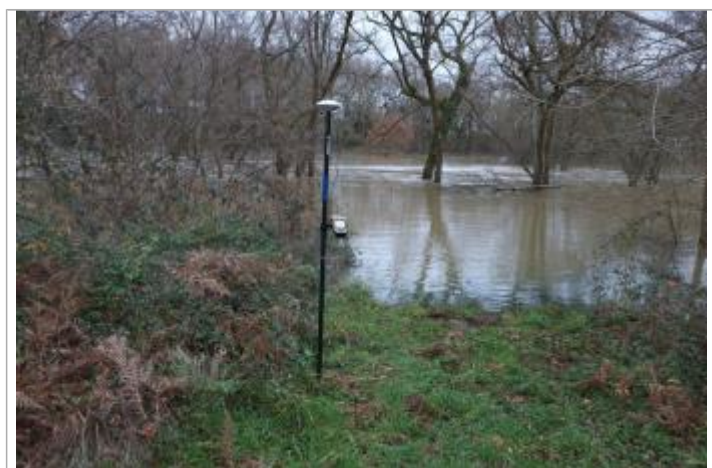
Nature de l'inondation : **Débordement de cours d'eau**Altitude calculée de l'eau : **17.44 m**Nature du repère : **Laisse d'inondation****Commentaires :** trace cham - fiabilité de la laisse : Très bonne**GÉNÉRAL****Code :** GAD_MID_R_009_1**Date de mise à jour :****Auteur :** SPC GAD

Photo de la laisse - auteur : SPC GAD
