Commune : **CARCARES-SAINTE-CROIX**

Rivière : **La Midouze**

Route de la Midouze #3

Code : GAD_MID_S_009

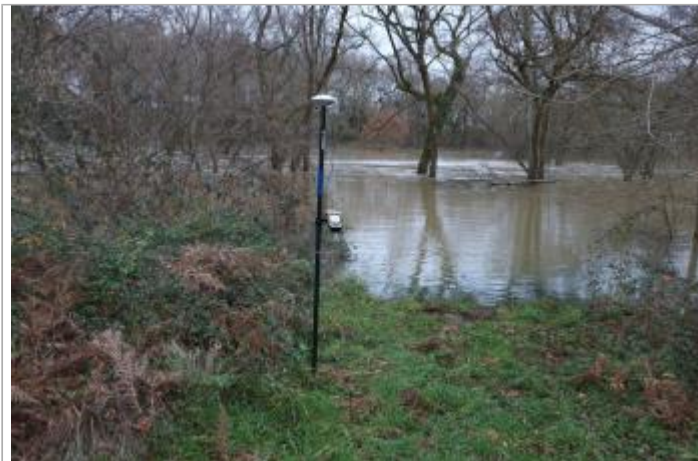
Photo du site - auteur : SPC GAD
