Commune : **CARCARES-SAINTE-CROIX** | Rivière : **La Midouze**

**Piron**

**Unité de gestion :** Gironde-Adour-Dordogne  
**Code :** GAD\_MID\_S\_010      **Date de mise à jour :** 16/11/2021  
**Auteur :** SPC GAD

**SOURCE DE REPÉRAGE : RELEVÉS DE LAISSES SUITE À LA CRUE DE DÉCEMBRE 2019 SUR LE BASSIN DE LA MIDOUZE - 18/12/2019**

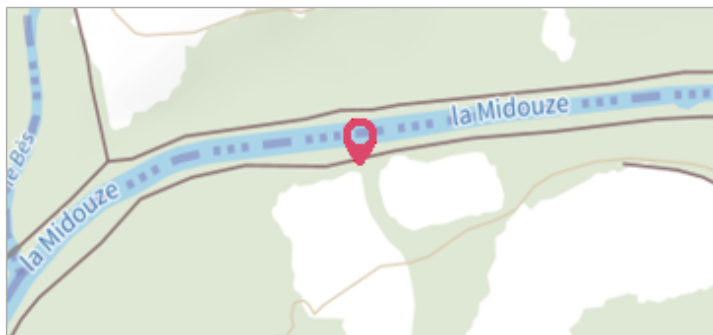
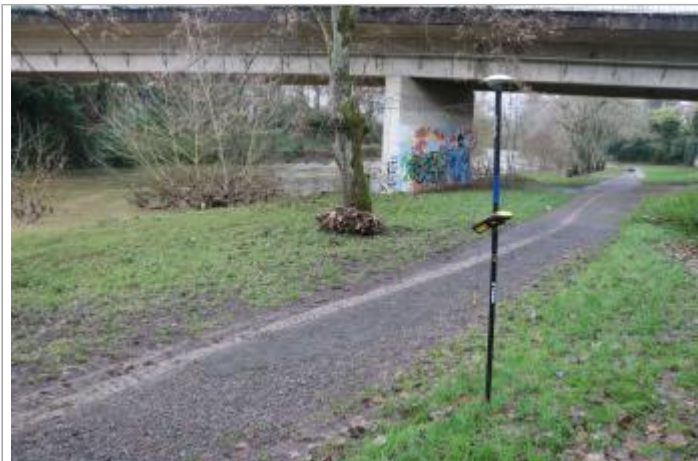
Photo du site - auteur : SPC GAD

**Décembre 2019**      Altitude calculée de l'eau : **18.5 m**

Nature de l'inondation : **Débordement de cours d'eau**      Nature du repère : **Laisse d'inondation**

**Commentaires :** trace cham - fiabilité de la laisse : Bonne

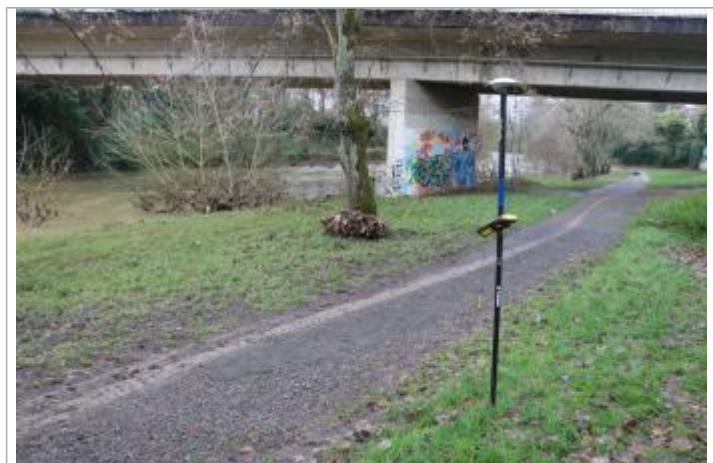
Photo de la laisse - auteur : SPC GAD

**Maximum de l'inondation :** Oui  
**Visibilité :** Non      **État du repère :** Disparu  
**Pérennité :** Aucune      **Repère calculé :** Non renseigné  
**PHEC :** Non renseigné

**Méthode :** GPS  
**Organisme :** SPC Gironde - Adour - Dordogne  
**Commentaires sur le nivellement :** précision de la mesure GPS : bonne  
**Référence nivelée :** Marque d'inondation  
**Système altimétrique :** NGF IGN 1969 (système normal)  
**Altitude de la référence (en m) :** 18.500 m  
**Altitude calculée de l'eau (en m) :** 18.5
