Commune : CARCARES-SAINTE-CROIX

PironRivière : **La Midouze****1**Repère(s) sur
le site**GÉNÉRAL****Unité de gestion :** Gironde-Adour-Dordogne**Code :** GAD_MID_S_010**Date de mise à jour :** 16/11/2021**Auteur :** SPC GAD

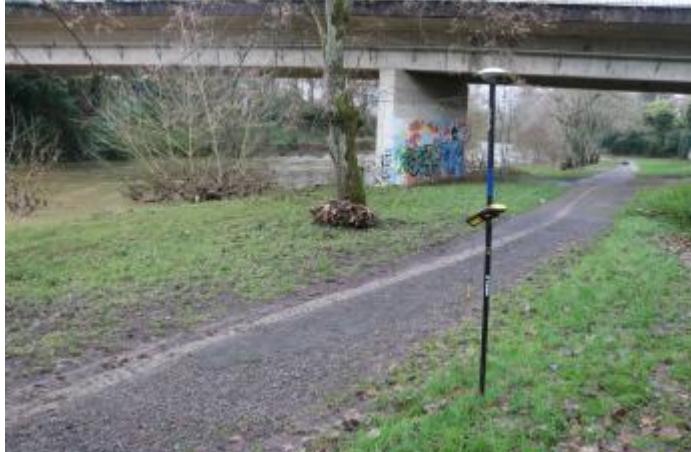
Photo du site – auteur : SPC GAD

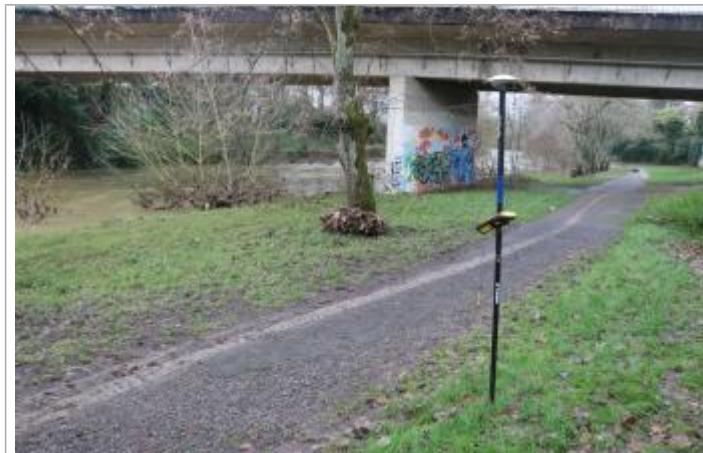
**Décembre 2019**Nature de l'inondation : **Débordement de cours d'eau**Altitude calculée de l'eau : **18.5 m**Nature du repère : **Laisse d'inondation****Commentaires :** trace cham - fiabilité de la laisse : Bonne**GÉNÉRAL****Code :** GAD_MID_R_010_1**Date de mise à jour :****Auteur :** SPC GAD

MARQUE**Maximum de l'inondation :** Oui**Visibilité :** Non**État du repère :** Disparu**Pérennité :** Aucune**Repère calculé :** Non renseigné**PHEC :** Non renseigné**SOURCE DE REPÉRAGE : RELEVÉS DE LAISSES SUITE À LA CRUE DE DÉCEMBRE 2019 SUR LE BASSIN DE LA MIDOUZE - 18/12/2019****Type de repérage :** Campagne de terrain post-inondation**Organisme :** SPC Gironde – Adour – Dordogne**NIVELLEMENT GPS - 17/12/2019****Méthode :** GPS**Organisme :** SPC Gironde – Adour – Dordogne**Commentaires sur le niveling :** précision de la mesure GPS : bonne**Référence nivélée :** Marque d'inondation**Système altimétrique :** NGF IGN 1969 (système normal)**Altitude de la référence (en m) :** 18.500 m**Altitude calculée de l'eau (en m) :** 18.5

Photo de la laisse – auteur : SPC GAD
