Commune : CARCARES-SAINTE-CROIX

**Carcarès-Sainte-Croix #4**

Rivière : La Midouze

**1**Repère(s) sur  
le site**GÉNÉRAL****Unité de gestion :** Gironde-Adour-Dordogne**Code :** GAD\_MID\_S\_011**Date de mise à jour :** 16/11/2021**Auteur :** SPC GAD

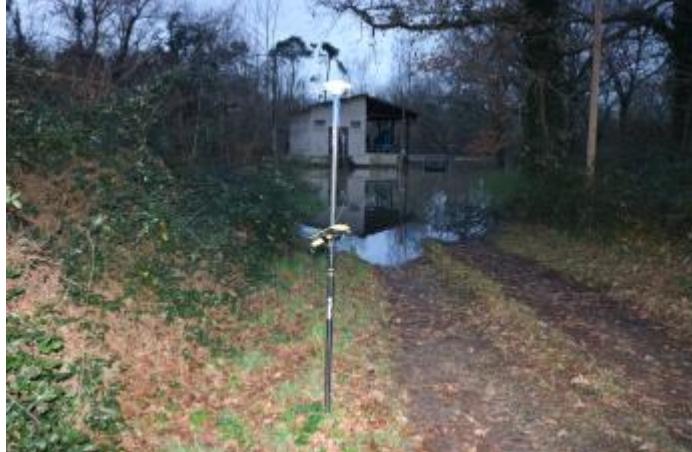
Photo du site - auteur : SPC GAD

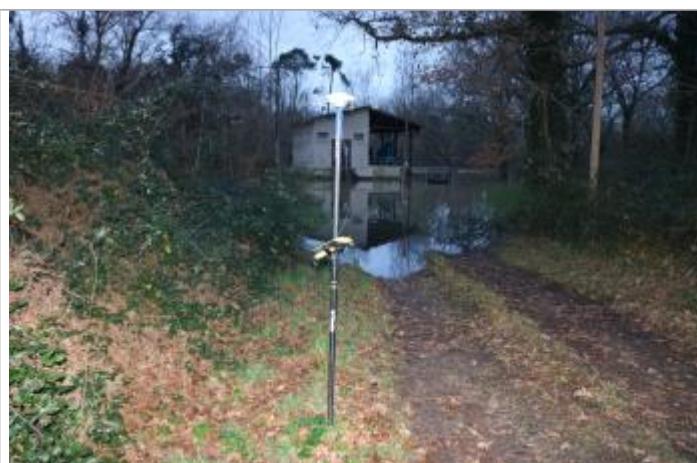
**Décembre 2019**Nature de l'inondation : **Débordement de cours d'eau**Altitude calculée de l'eau : **19.29 m**Nature du repère : **Laisse d'inondation****Commentaires :** trace chem - fiabilité de la laisse : Bonne**GÉNÉRAL****Code :** GAD\_MID\_R\_011\_1**Date de mise à jour :****Auteur :** SPC GAD

**MARQUE****Maximum de l'inondation :** Oui**Visibilité :** Non**État du repère :** Disparu**Pérennité :** Aucune**Repère calculé :** Non renseigné**PHEC :** Non renseigné**SOURCE DE REPÉRAGE : RELEVÉS DE LAISSES SUITE À LA CRUE DE DÉCEMBRE 2019 SUR LE BASSIN DE LA MIDOUZE - 18/12/2019****Type de repérage :** Campagne de terrain post-inondation**Organisme :** SPC Gironde - Adour - Dordogne**NIVELLEMENT GPS - 17/12/2019****Méthode :** GPS**Organisme :** SPC Gironde - Adour - Dordogne**Commentaires sur le niveling :** précision de la mesure GPS : bonne**Référence nivélée :** Marque d'inondation**Système altimétrique :** NGF IGN 1969 (système normal)**Altitude de la référence (en m) :** 19.290 m**Altitude calculée de l'eau (en m) :** 19.29

Photo de la laisse - auteur : SPC GAD
