Commune : **CARCARES-SAINTE-CROIX**Rivière : **La Midouze****Carcarès-Sainte-Croix #5****1** Repère(s) sur le site**GÉNÉRAL****Unité de gestion :** Gironde-Adour-Dordogne**Code :** GAD_MID_S_012**Date de mise à jour :** 16/11/2021**Auteur :** SPC GAD

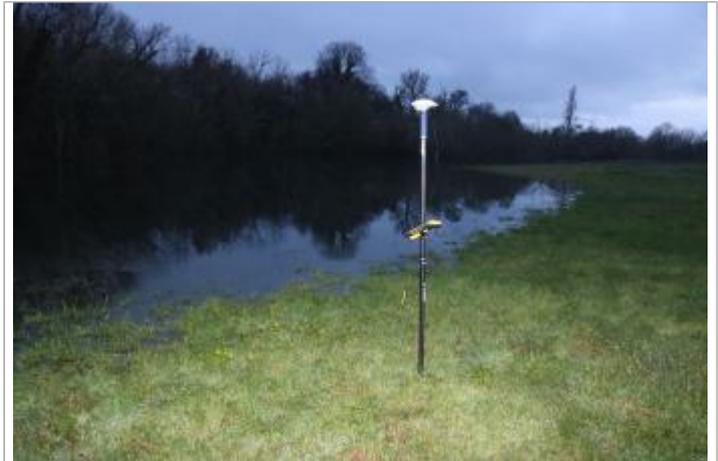
Photo du site - auteur : SPC GAD

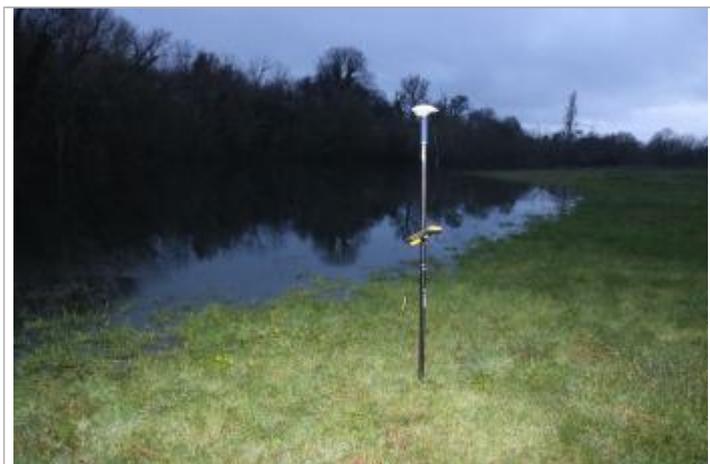
MARQUE**Maximum de l'inondation :** Oui**Visibilité :** Non**État du repère :** Disparu**Pérennité :** Aucune**Repère calculé :** Non renseigné**PHEC :** Non renseigné**SOURCE DE REPÉRAGE : RELEVÉS DE LAISSES SUITE À LA CRUE DE DÉCEMBRE 2019 SUR LE BASSIN DE LA MIDOUZE - 18/12/2019****Type de repérage :** Campagne de terrain post-inondation**Organisme :** SPC Gironde - Adour - Dordogne**NIVELLEMENT GPS - 17/12/2019****Méthode :** GPS**Organisme :** SPC Gironde - Adour - Dordogne**Commentaires sur le nivellement :** précision de la mesure GPS : bonne**Référence nivelée :** Marque d'inondation**Système altimétrique :** NGF IGN 1969 (système normal)**Altitude de la référence (en m) :** 18.880 m**Altitude calculée de l'eau (en m) :** 18.88

Photo de la laisse - auteur : SPC GAD
