Commune : **BOUGUE**Rivière : **La Midouze****Route de Gaillères #1****1** Repère(s) sur le site**GÉNÉRAL****Unité de gestion :** Gironde-Adour-Dordogne**Code :** GAD_MID_S_031**Date de mise à jour :** 16/11/2021**Auteur :** SPC GAD

GÉOLOCALISATION**Coordonnées WGS84 :** X: -0.39014920 / Y: 43.89650800**Coordonnées RGF93 (Lambert 93) X:** 427679 / Y: 6316680.33**Coordonnées RGF93 (ETRS89) :** X: -0.3901492 / Y: 43.896508**Code Hydro:** Q2--0250**Rive de référence:** Non renseigné**Mai 2020**

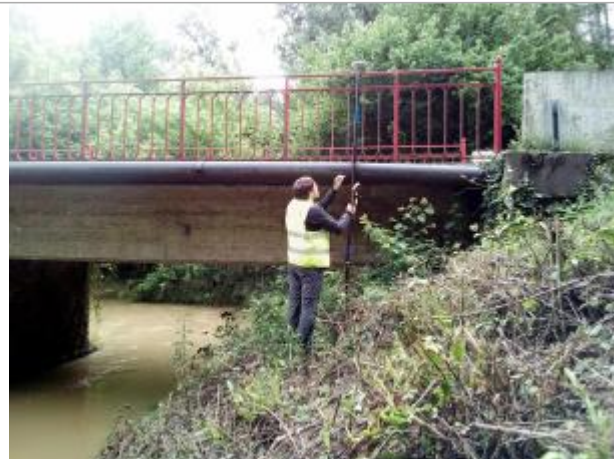
Photo du site - auteur : SPC GAD

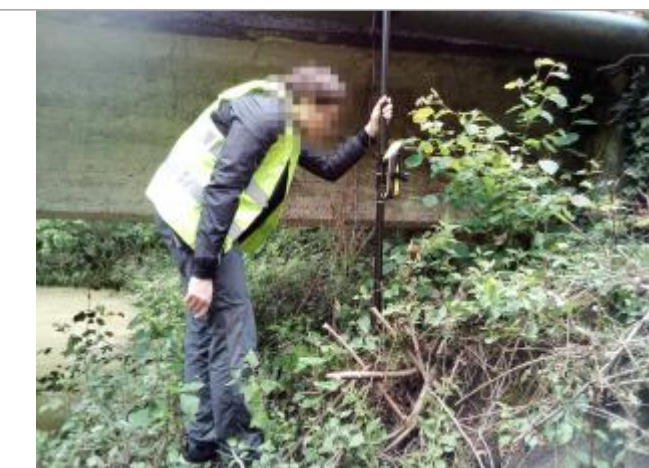
Nature de l'inondation : **Débordement de cours d'eau**Altitude calculée de l'eau : **40.53 m**Nature du repère : **Laisse d'inondation****Commentaires :** 5 trace bo - fiabilité de la laisse : Moyenne**GÉNÉRAL****Code :** GAD_MID_R_031_1**Date de mise à jour :****Auteur :** SPC GAD

Photo de la laisse - auteur : SPC GAD
