Commune : **TARTAS**

Rivière : **La Midouze**

Quai de la Midouze

Code : GAD_MID_S_002

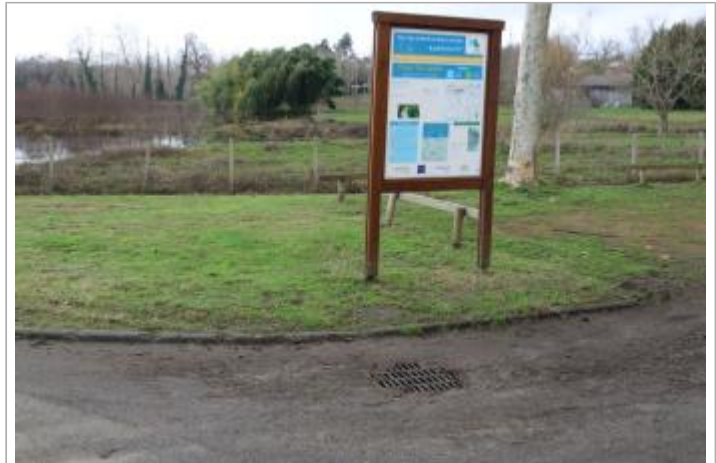
Photo du site - auteur : SPC GAD

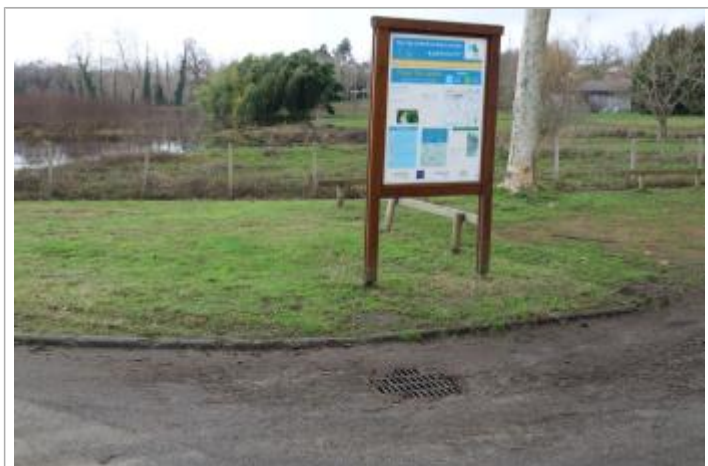
Nature du repère : **Laisse d'inondation**

Commentaires : rd aval po - fiabilité de la laisse : Très bonne

État du repère : Disparu

Photo de la laisse - auteur : SPC GAD
