Commune : **TARTAS**

## Rue de l'Ancien Abattoir

Rivière : **La Midouze****1**Repère(s) sur  
le site

### SOURCE DE REPÉRAGE : RELEVÉS DE LAISSES SUITE À LA CRUE DE DÉCEMBRE 2019 SUR LE BASSIN DE LA MIDOUZE - 18/12/2019

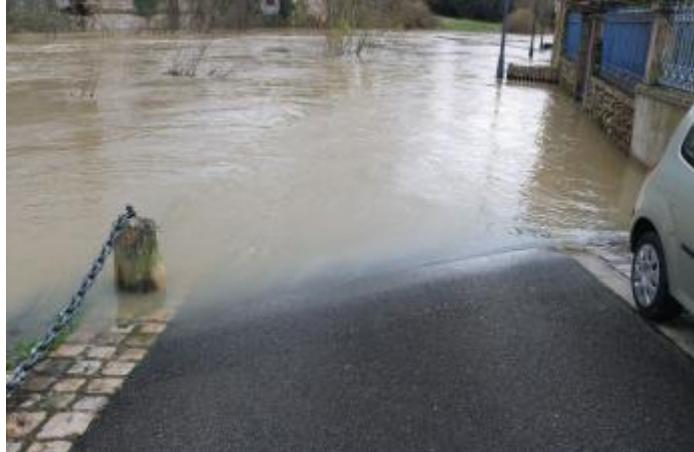
Photo du site - auteur : SPC GAD

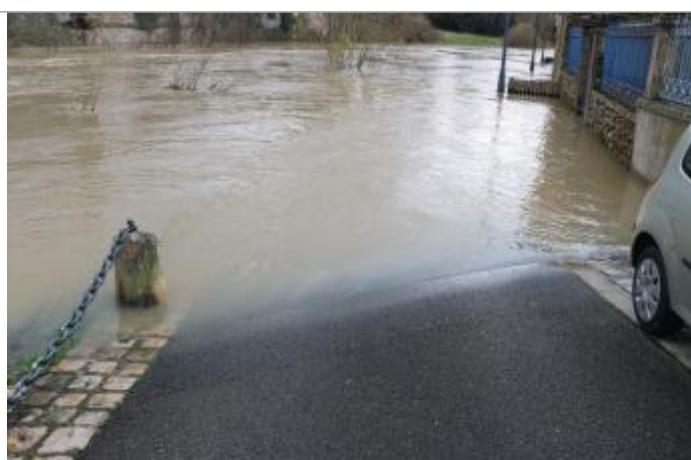
Nature de l'inondation : **Débordement de cours d'eau**Altitude calculée de l'eau : **15.81 m**Nature du repère : **Laisse d'inondation****Commentaires :** rg amont p - fiabilité de la laisse : Très bonne

**Maximum de l'inondation :** Oui**Visibilité :** Non**État du repère :** Disparu**Pérennité :** Aucune**Repère calculé :** Non renseigné**PHEC :** Non renseigné

**Méthode :** GPS**Organisme :** SPC Gironde - Adour - Dordogne**Commentaires sur le nivelllement :** précision de la mesure GPS : bonne**Référence nivellée :** Marque d'inondation**Système altimétrique :** NGF IGN 1969 (système normal)**Altitude de la référence (en m) :** 15.810 m**Altitude calculée de l'eau (en m) :** 15.81 m

Photo de la laisse - auteur : SPC GAD
