Commune : **CARCARES-SAINTE-CROIX**

Rivière : **La Midouze**

Carcarès-Sainte-Croix #1

Code : GAD_MID_S_004

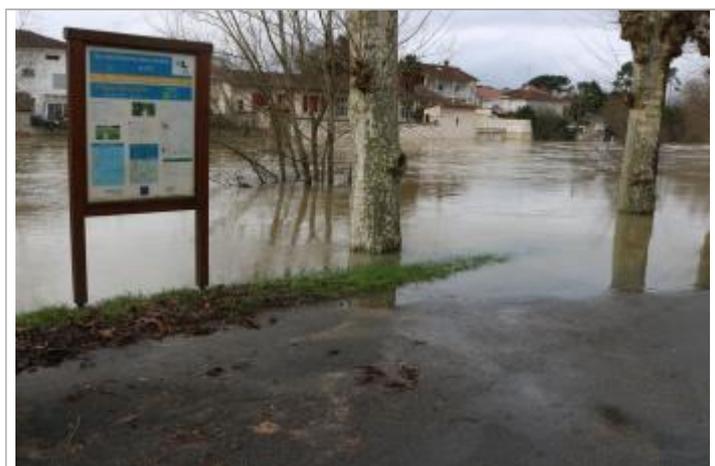
Photo de la laisse - auteur : SPC GAD

Nature du repère : **Laisse d'inondation**

Commentaires : traces - fiabilité de la laisse : Très bonne

État du repère : Disparu

Altitude calculée de l'eau (en m) : 16.57 m
