Commune : **CARCARES-SAINTE-CROIX**

Rivière : **La Midouze**

Carcarès-Sainte-Croix #2

Code : GAD_MID_S_005

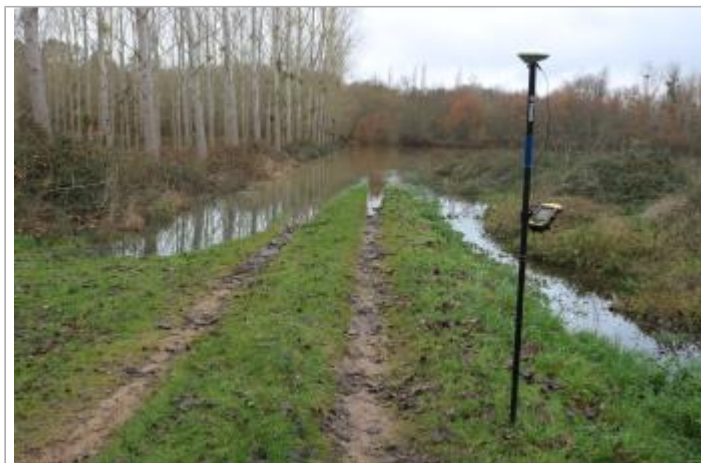
Photo du site - auteur : SPC GAD

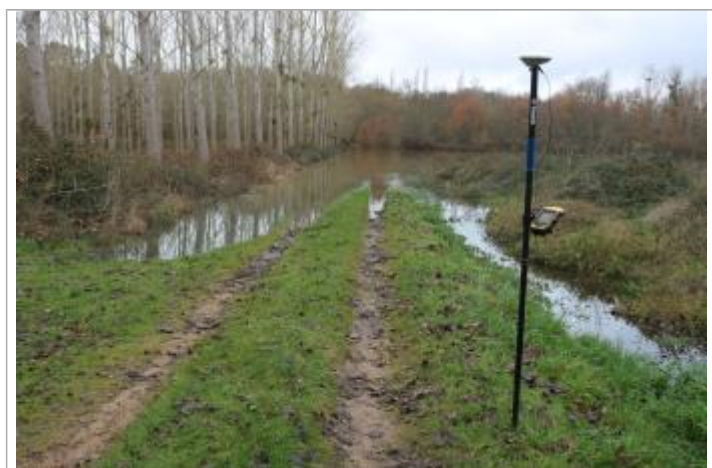
Altitude calculée de l'eau : **16.51 m**

Nature du repère : **Laisse d'inondation**

Commentaires : trace chem - fiabilité de la laisse : Bonne

Photo de la laisse - auteur : SPC GAD
