Commune : CARCARES-SAINTE-CROIX

Carcarès-Sainte-Croix #2

Rivière : La Midouze

1 Repère(s) sur le site**GÉNÉRAL****Unité de gestion :** Gironde-Adour-Dordogne**Code :** GAD_MID_S_005**Date de mise à jour :** 16/11/2021**Auteur :** SPC GAD

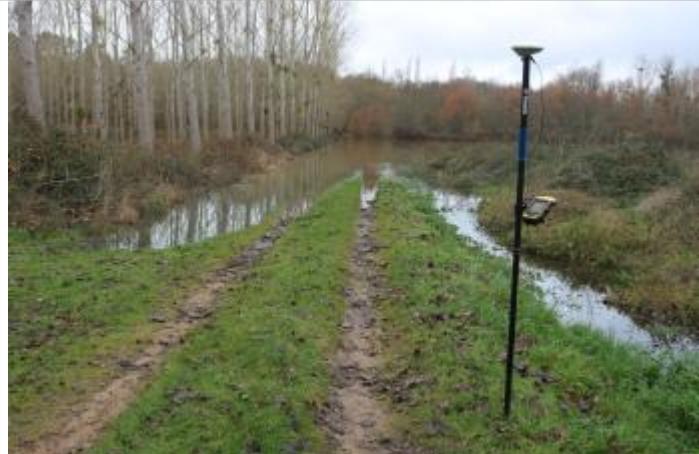
Photo du site - auteur : SPC GAD

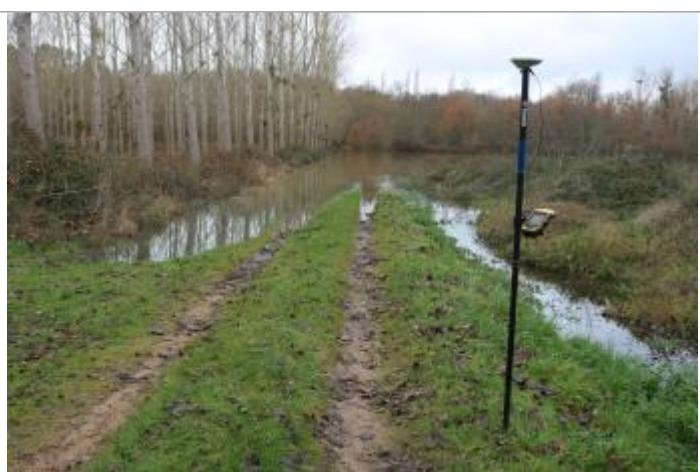
**Décembre 2019**Nature de l'inondation : **Débordement de cours d'eau****Commentaires :** trace chem - fiabilité de la laisse : BonneAltitude calculée de l'eau : **16.51 m**Nature du repère : **Laisse d'inondation****GÉNÉRAL****Code :** GAD_MID_R_005_1**Date de mise à jour :****Auteur :** SPC GAD

Photo de la laisse - auteur : SPC GAD

MARQUE**Maximum de l'inondation :** Oui**Visibilité :** Non**État du repère :** Disparu**Pérennité :** Aucune**Repère calculé :** Non renseigné**PHEC :** Non renseigné**SOURCE DE REPÉRAGE : RELEVÉS DE LAISSES SUITE À LA CRUE DE DÉCEMBRE 2019 SUR LE BASSIN DE LA MIDOUZE - 18/12/2019****Type de repérage :** Campagne de terrain post-inondation**Organisme :** SPC Gironde - Adour - Dordogne**NIVELLEMENT GPS - 17/12/2019****Méthode :** GPS**Organisme :** SPC Gironde - Adour - Dordogne**Commentaires sur le nivelllement :** précision de la mesure GPS : bonne**Référence nivellée :** Marque d'inondation**Système altimétrique :** NGF IGN 1969 (système normal)**Altitude de la référence (en m) :** 16.510 m**Altitude calculée de l'eau (en m) :** 16.51 m
