Commune : **CARCARES-SAINTE-CROIX**

Rivière : **La Midouze**

## Carcarès-Sainte-Croix #2

**Code :** GAD\_MID\_S\_005

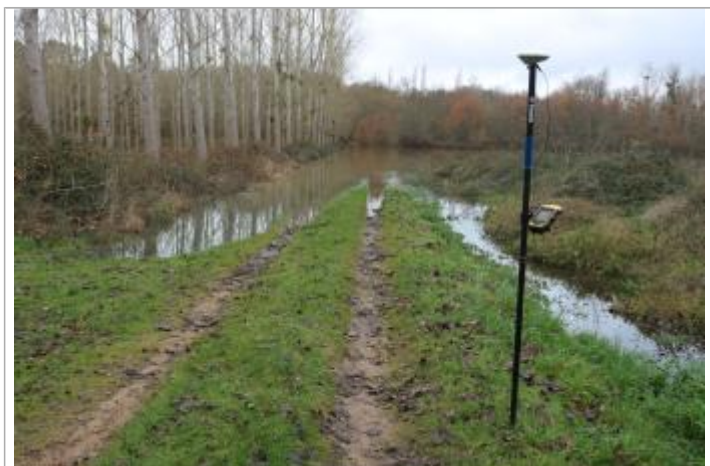
Photo de la laisse - auteur : SPC GAD

Altitude calculée de l'eau : **16.51 m**

Nature du repère : **Laisse d'inondation**

**Commentaires :** trace chem - fiabilité de la laisse : Bonne

**État du repère :** Disparu
