Commune : **TARTAS**Rivière : **La Midouze****Carcarès-Sainte-Croix #3****1** Repère(s) sur le site**GÉNÉRAL**

Code : GAD_MID_S_006

Code : GAD_MID_R_006_1

SOURCE DE REPÉRAGE : RELEVÉS DE LAISSES SUITE À LA CRUE DE DÉCEMBRE 2019 SUR LE BASSIN DE LA MIDOUZE - 18/12/2019

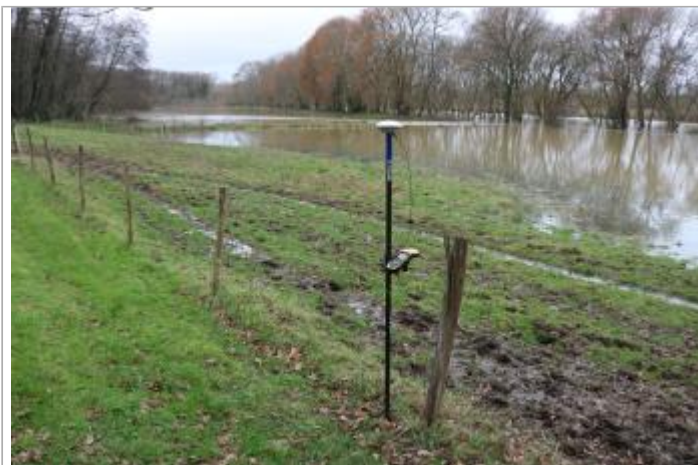
Photo du site - auteur : SPC GAD

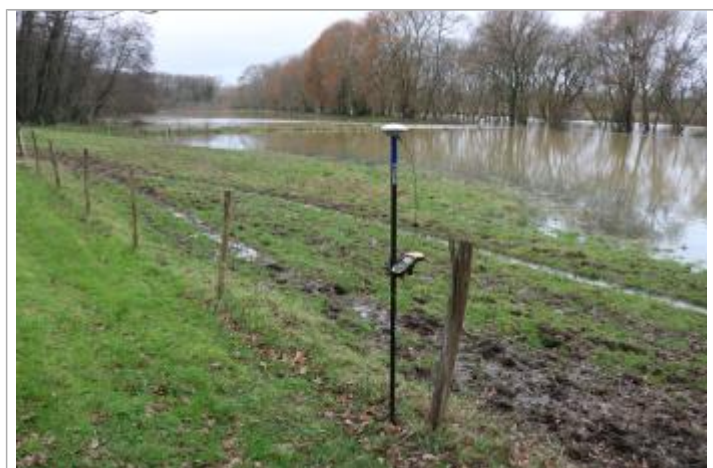
Nature de l'inondation : **Débordement de cours d'eau**Altitude calculée de l'eau : **18.02 m**Nature du repère : **Laisse d'inondation**

Commentaires : trace chem - fiabilité de la laisse : Bonne

Photo de la laisse - auteur : SPC GAD
