Commune : **TARTAS****Carcarès-Sainte-Croix #3**Rivière : **La Midouze****1**Repère(s) sur
le site**GÉNÉRAL****Unité de gestion :** Gironde-Adour-Dordogne**Code :** GAD_MID_S_006**Date de mise à jour :** 16/11/2021**Auteur :** SPC GAD

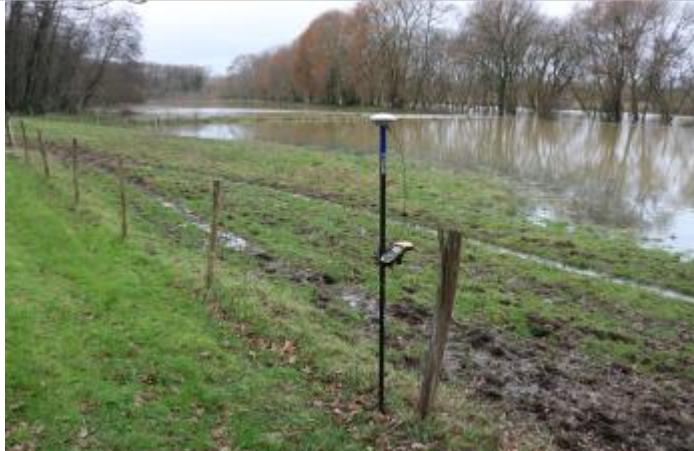
Photo du site – auteur : SPC GAD

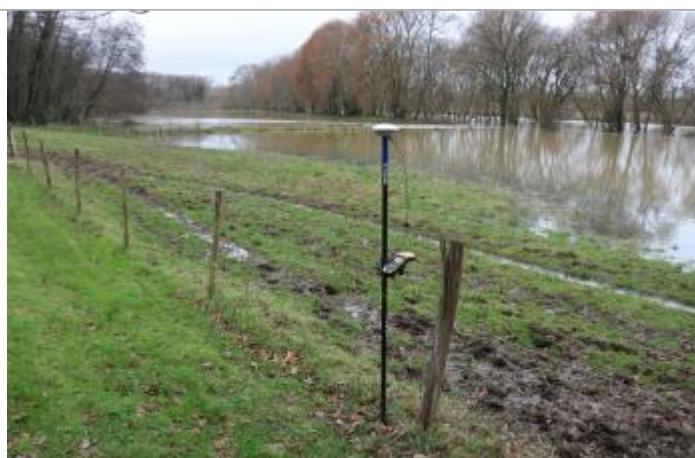
**Décembre 2019**Nature de l'inondation : **Débordement de cours d'eau**Altitude calculée de l'eau : **18.02 m**Nature du repère : **Laisse d'inondation****Commentaires :** trace chem - fiabilité de la laisse : Bonne**GÉNÉRAL****Code :** GAD_MID_R_006_1**Date de mise à jour :****Auteur :** SPC GAD

MARQUE**Maximum de l'inondation :** Oui**Visibilité :** Non**État du repère :** Disparu**Pérennité :** Aucune**Repère calculé :** Non renseigné**PHEC :** Non renseigné**SOURCE DE REPÉRAGE : RELEVÉS DE LAISSES SUITE À LA CRUE DE DÉCEMBRE 2019 SUR LE BASSIN DE LA MIDOUZE - 18/12/2019****Type de repérage :** Campagne de terrain post-inondation**Organisme :** SPC Gironde – Adour – Dordogne**NIVELLEMENT GPS - 17/12/2019****Méthode :** GPS**Organisme :** SPC Gironde – Adour – Dordogne**Commentaires sur le nivelllement :** précision de la mesure GPS : moyenne**Référence nivellée :** Marque d'inondation**Système altimétrique :** NGF IGN 1969 (système normal)**Altitude de la référence (en m) :** 18.020 m**Altitude calculée de l'eau (en m) :** 18.02 m

Photo de la laisse – auteur : SPC GAD
