Commune : **CARCARES-STEINTE-CROIX**Rivière : **La Midouze****Route de la Midouze #1****1** Repère(s) sur le site**GÉNÉRAL****Unité de gestion :** Gironde-Adour-Dordogne**Code :** GAD_MID_S_007**Date de mise à jour :** 16/11/2021**Auteur :** SPC GAD

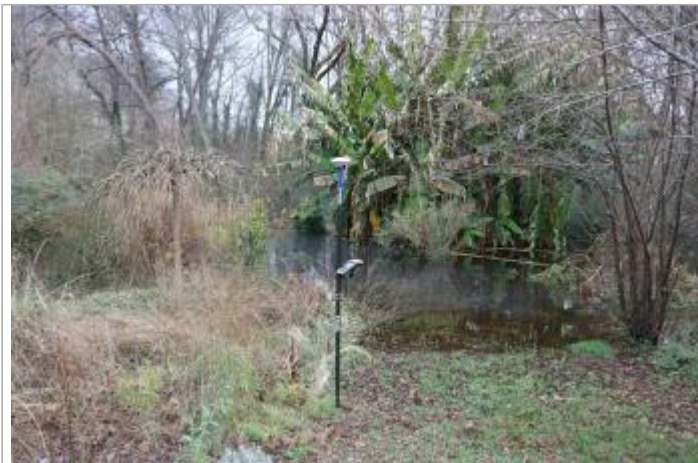
Photo du site - auteur : SPC GAD

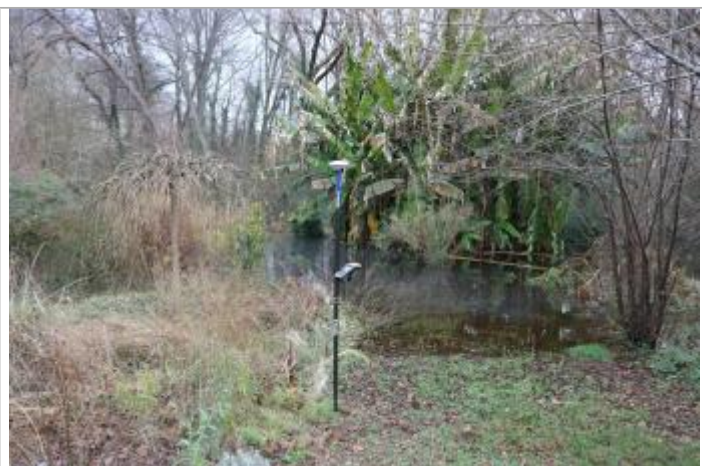
**Décembre 2019**Nature de l'inondation : **Débordement de cours d'eau**Altitude calculée de l'eau : **17.25 m**Nature du repère : **Laisse d'inondation****Commentaires :** trace cham - fiabilité de la laisse : Moyenne**GÉNÉRAL****Code :** GAD_MID_R_007_1**Date de mise à jour :****Auteur :** SPC GAD

MARQUE**Maximum de l'inondation :** Oui**Visibilité :** Non**État du repère :** Disparu**Pérennité :** Aucune**Repère calculé :** Non renseigné**PHEC :** Non renseigné**SOURCE DE REPÉRAGE : RELEVÉS DE LAISSES SUITE À LA CRUE DE DÉCEMBRE 2019 SUR LE BASSIN DE LA MIDOUZE - 18/12/2019****Type de repérage :** Campagne de terrain post-inondation**Organisme :** SPC Gironde - Adour - Dordogne**NIVELLEMENT GPS - 17/12/2019****Méthode :** GPS**Organisme :** SPC Gironde - Adour - Dordogne**Commentaires sur le nivellement :** précision de la mesure GPS : bonne**Référence nivelée :** Marque d'inondation**Système altimétrique :** NGF IGN 1969 (système normal)**Altitude de la référence (en m) :** 17.250 m**Altitude calculée de l'eau (en m) :** 17.25 m

Photo de la laisse - auteur : SPC GAD
