Commune : **CARCARES-SAINTE-CROIX**

Rivière : **La Midouze**

## Route de la Midouze #1

## Décembre 2019

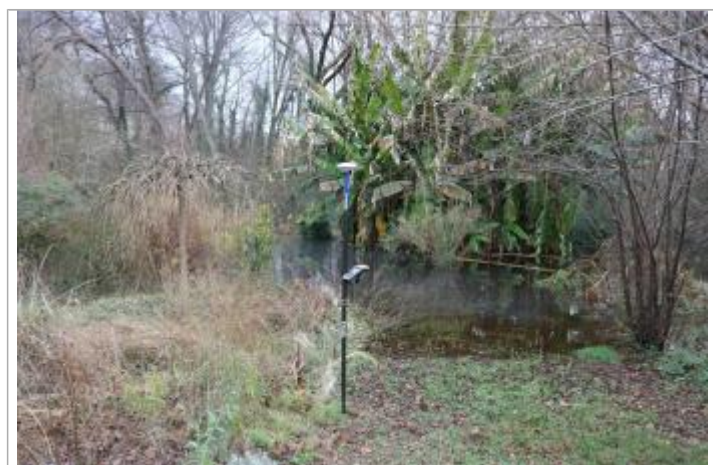
Photo de la laisse - auteur : SPC GAD

Nature du repère : **Laisse d'inondation**

**Commentaires :** trace cham - fiabilité de la laisse : Moyenne

**Maximum de l'inondation :** Oui  
**Visibilité :** Non **État du repère :** Disparu  
**Pérennité :** Aucune **Repère calculé :** Non renseigné  
**PHEC :** Non renseigné
