Commune : **CARCARES-SAINTE-CROIX**

Rivière : **La Midouze**

Route de la Midouze #2

Unité de gestion : Gironde-Adour-Dordogne
Code : GAD_MID_S_008 **Date de mise à jour :** 16/11/2021
Auteur : SPC GAD

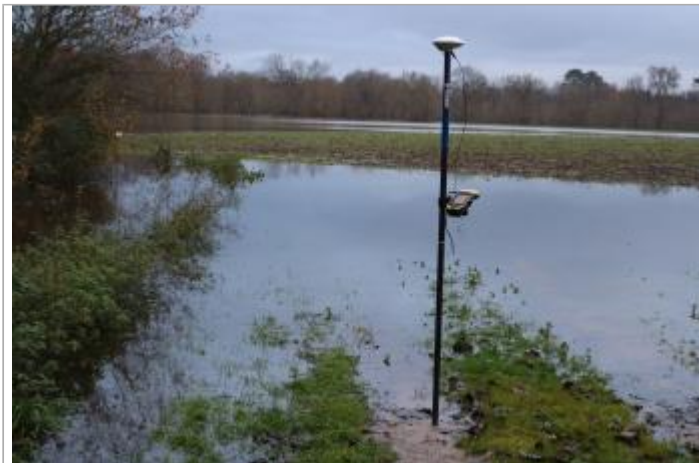
Photo du site - auteur : SPC GAD

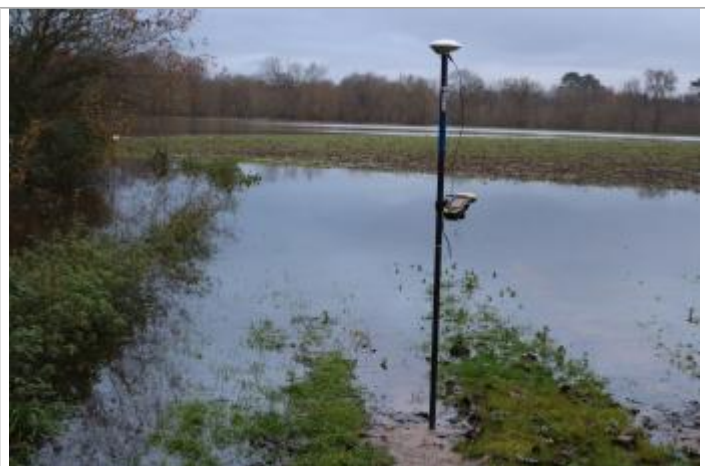
Altitude calculée de l'eau : **16.9 m**

Nature du repère : **Laisse d'inondation**

Commentaires : trace cham - fiabilité de la laisse : Très bonne

Photo de la laisse - auteur : SPC GAD
