Commune : CARCARES-SAINTE-CROIX

## Route de la Midouze #2

Rivière : La Midouze

**GÉNÉRAL****Unité de gestion :** Gironde-Adour-Dordogne**Code :** GAD\_MID\_S\_008**Date de mise à jour :** 16/11/2021**Auteur :** SPC GAD

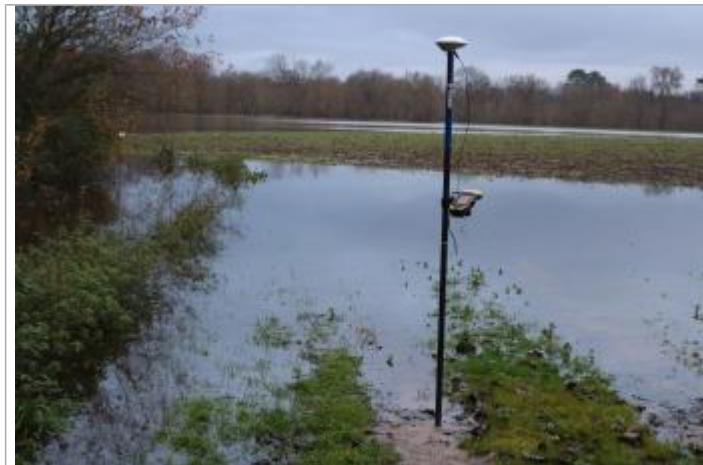
Photo de la laisse - auteur : SPC GAD

Nature de l'inondation : **Débordement de cours d'eau****Commentaires :** trace cham - fiabilité de la laisse : Très bonneAltitude calculée de l'eau : **16.9 m**Nature du repère : **Laisse d'inondation****GÉNÉRAL****Code :** GAD\_MID\_R\_008\_1**Date de mise à jour :****Auteur :** SPC GAD

**MARQUE****Maximum de l'inondation :** Oui**Visibilité :** Non**État du repère :** Disparu**Pérennité :** Aucune**Repère calculé :** Non renseigné**PHEC :** Non renseigné
