Commune : **CARCARES-SAINTE-CROIX**

Rivière : **La Midouze**

Route de la Midouze #2

Code : GAD_MID_S_008

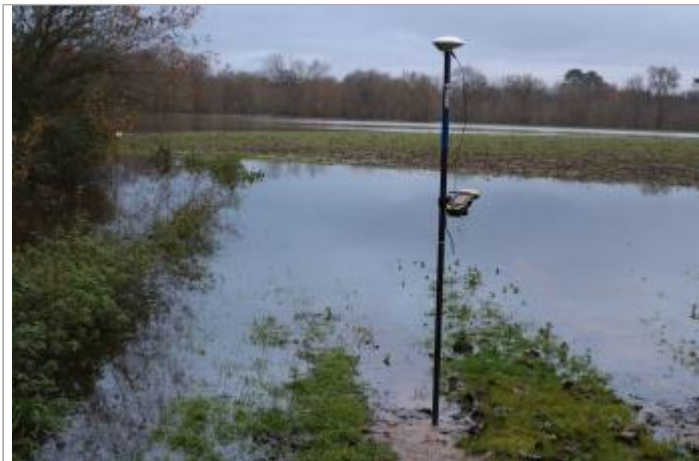
Photo du site - auteur : SPC GAD
